Møre og Romsdal fylke  
postmottak@mrfylke.no

3. januar 2008

## MILJØSERVICE AS – EIDE – AVVIK FRÅ LØYVET

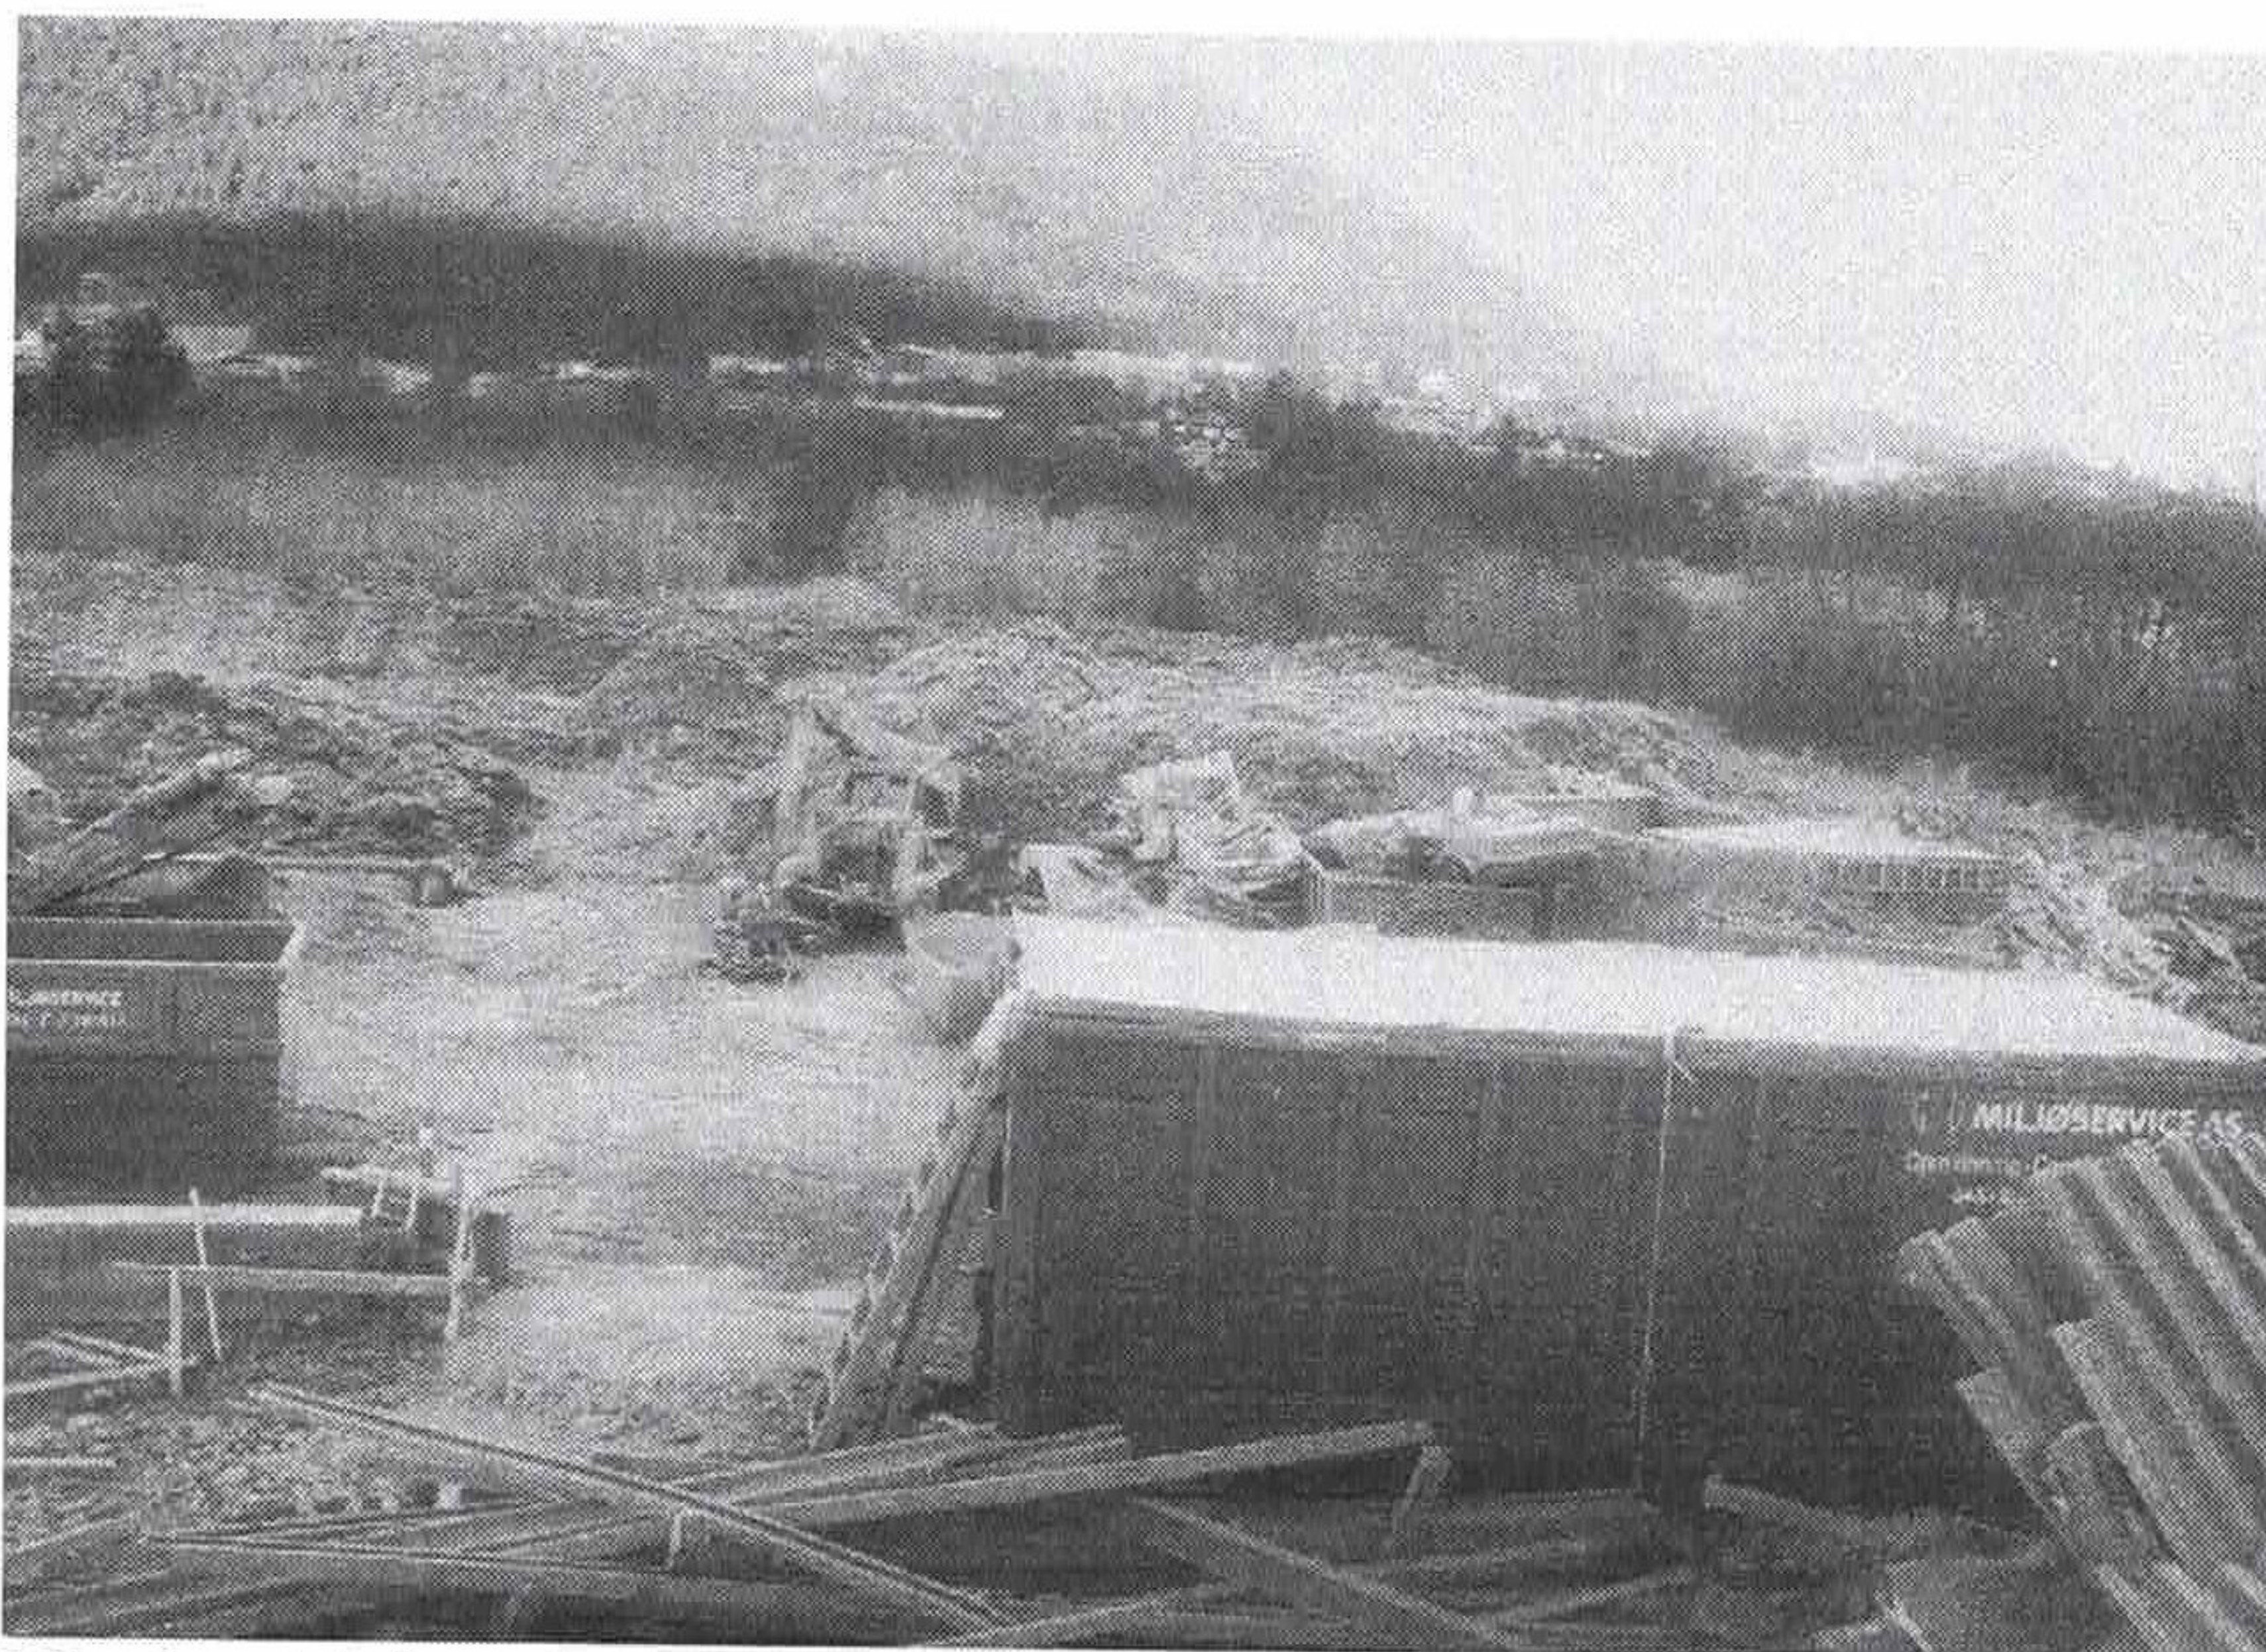
Biletet nedanfor viser at det den 16.12.2007 er tatt inn i alle fall 4 bilvrak i området. Dette høyrer ikkje med under dei avfallstypene som er med i pkt. 3.1. i løyvet. Vi er kjent med at Miljøservice AS har søkt om å få ta mot bilvrak, men høyringsperioden knytt til handsaminga av dette løyvet er ikkje gått ut endå då biletet blei tatt, og ikkje ferdig handsama.

Nye område som blir tatt i bruk skal ha fast dekke. Biletet i vårt pkt. 2 er frå det nye området og viser eit område som er tatt i bruk utan å ha fast dekke. Ein del av det nye området har vore planert ei tid, men det verker som det faste dekket let vente på seg. Den gule maskina litt til venstre for midten av biletet ser elles ut til å vere delvis nedgraven – ein underleg metode i sorteringa av avfallet eller opparbeiding av området.

Vi går ut frå at det i samsvar med pkt. 3.4 i løyvet er sett i verk rutinar slik at leverandøren av bilvraka er varsla om feilleveringa. Det tykkjer vi det er på sin plass at fylket kontrollerar.

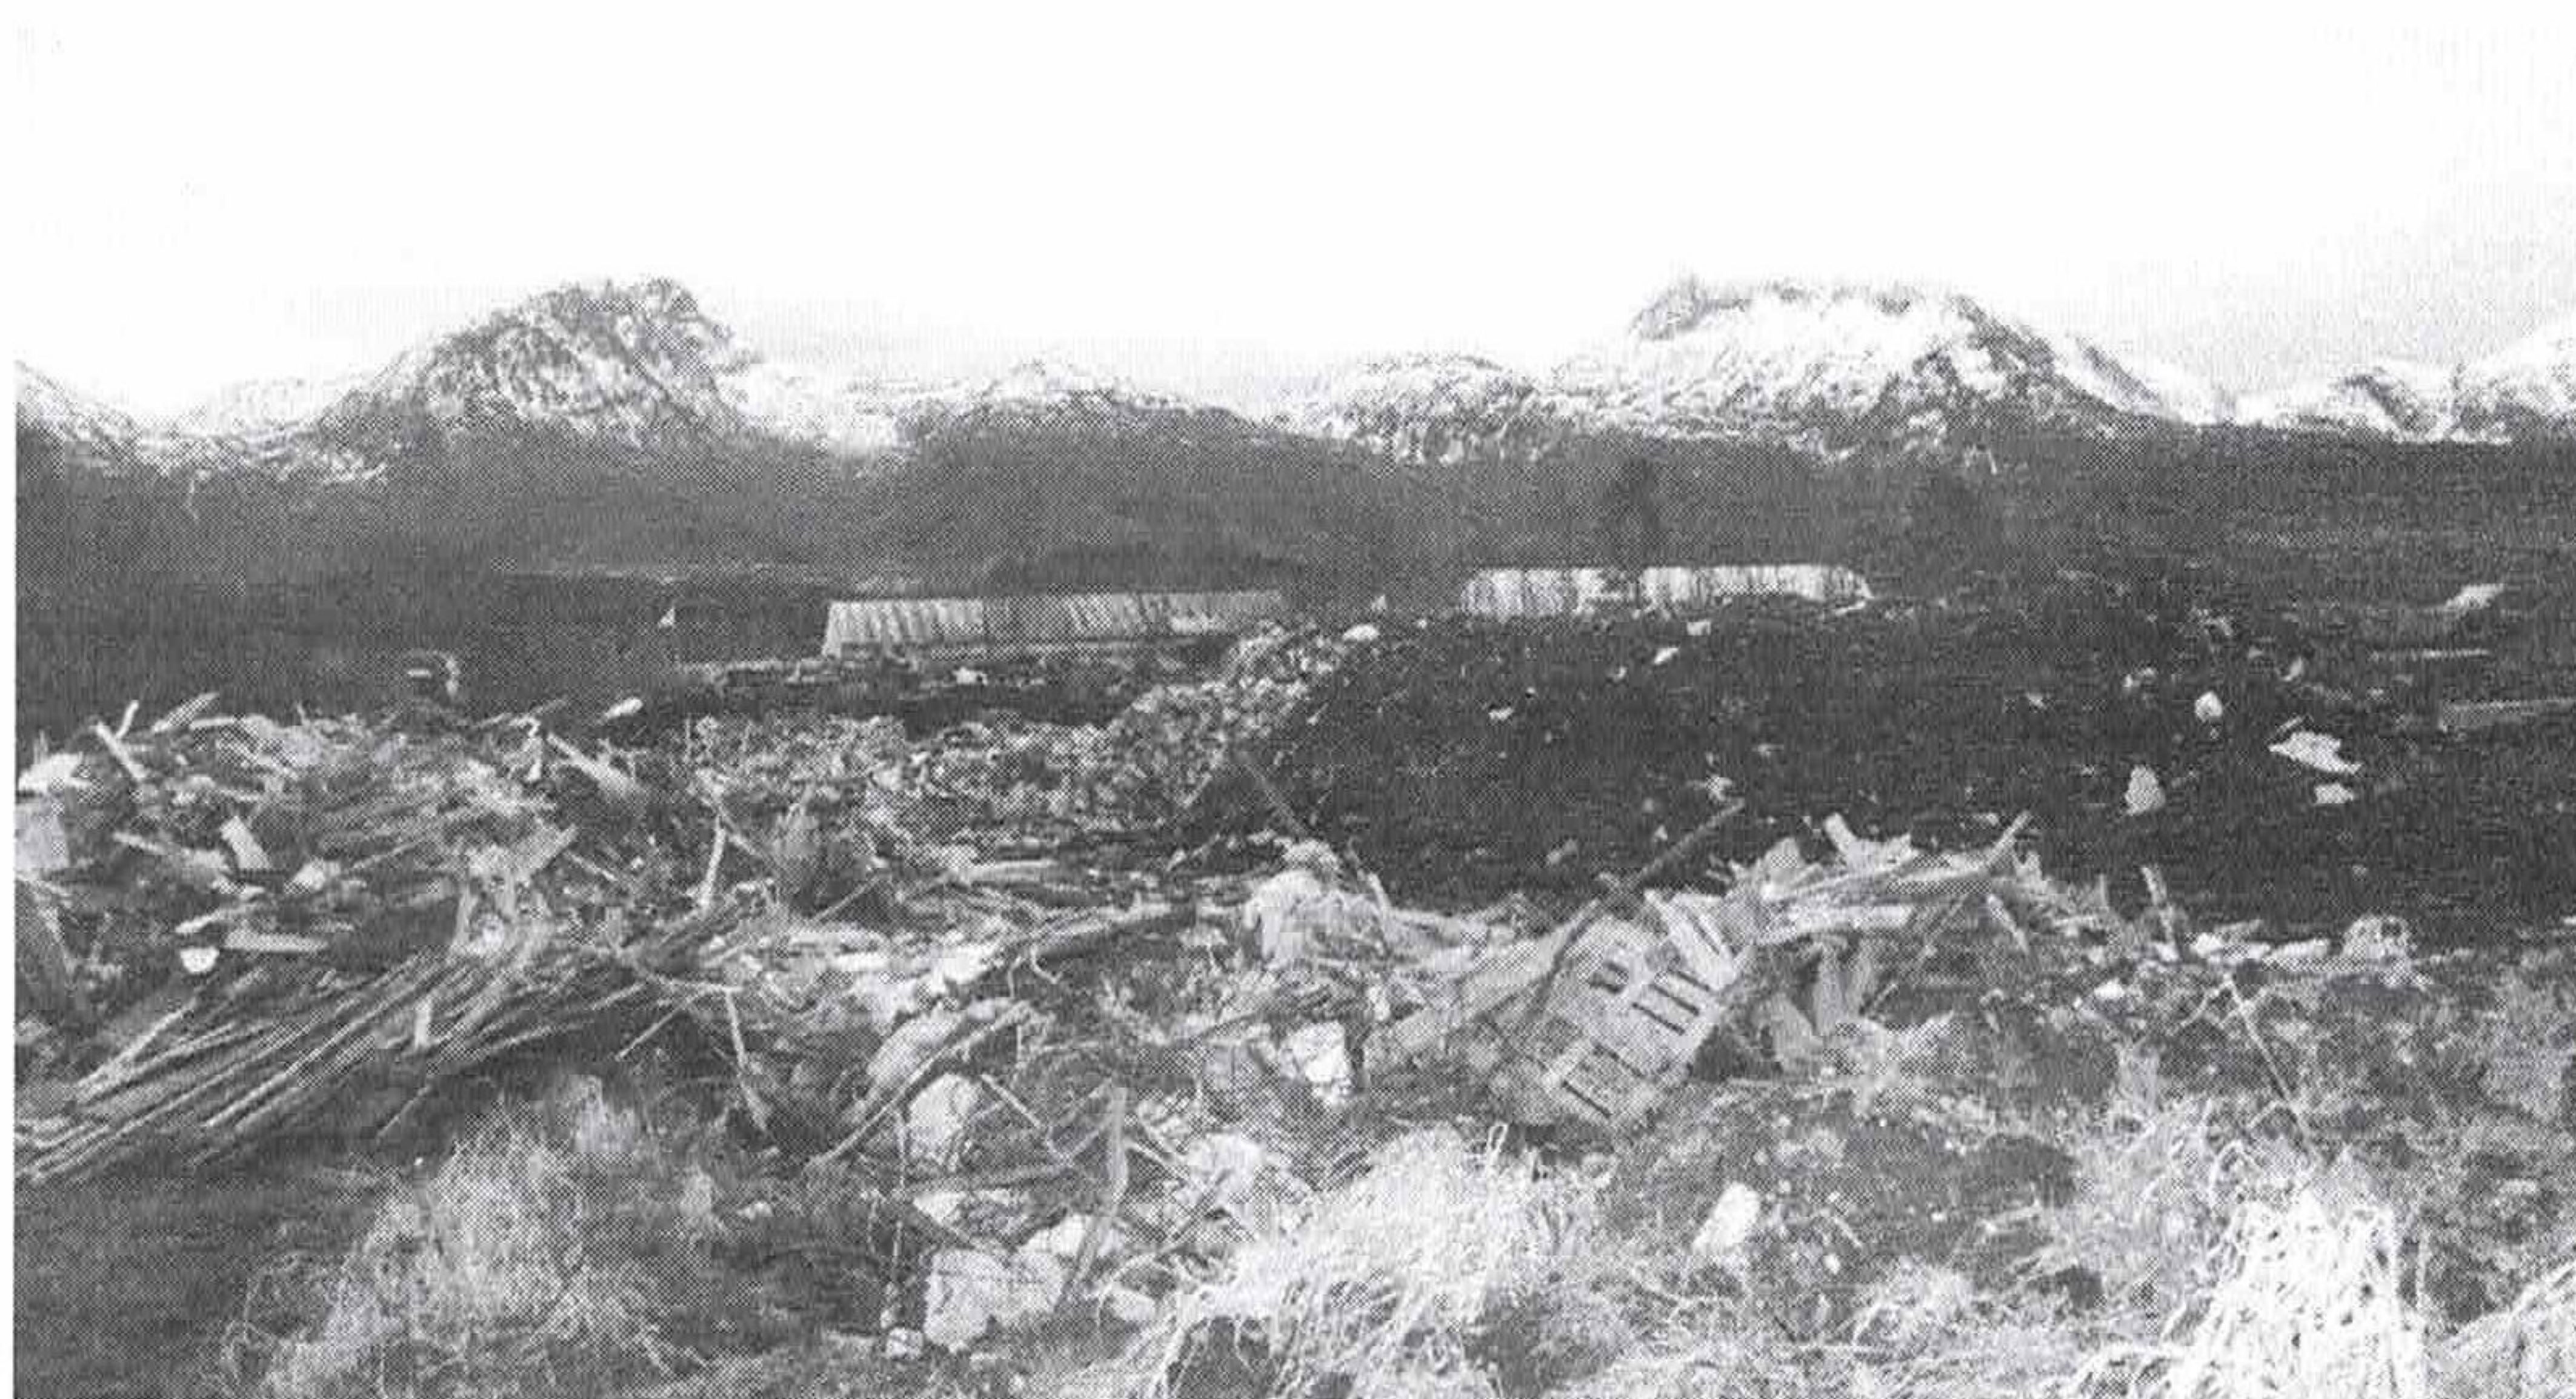
I romjula no er lagrings- og sorteringstilstanden slik som biletet viser på det nye området. Her får avfall blande seg med jord og det er minimal kontroll med avrenningstilhøva. Det kan og sjå ut til at treflis blir brukt som planeringsmasse.

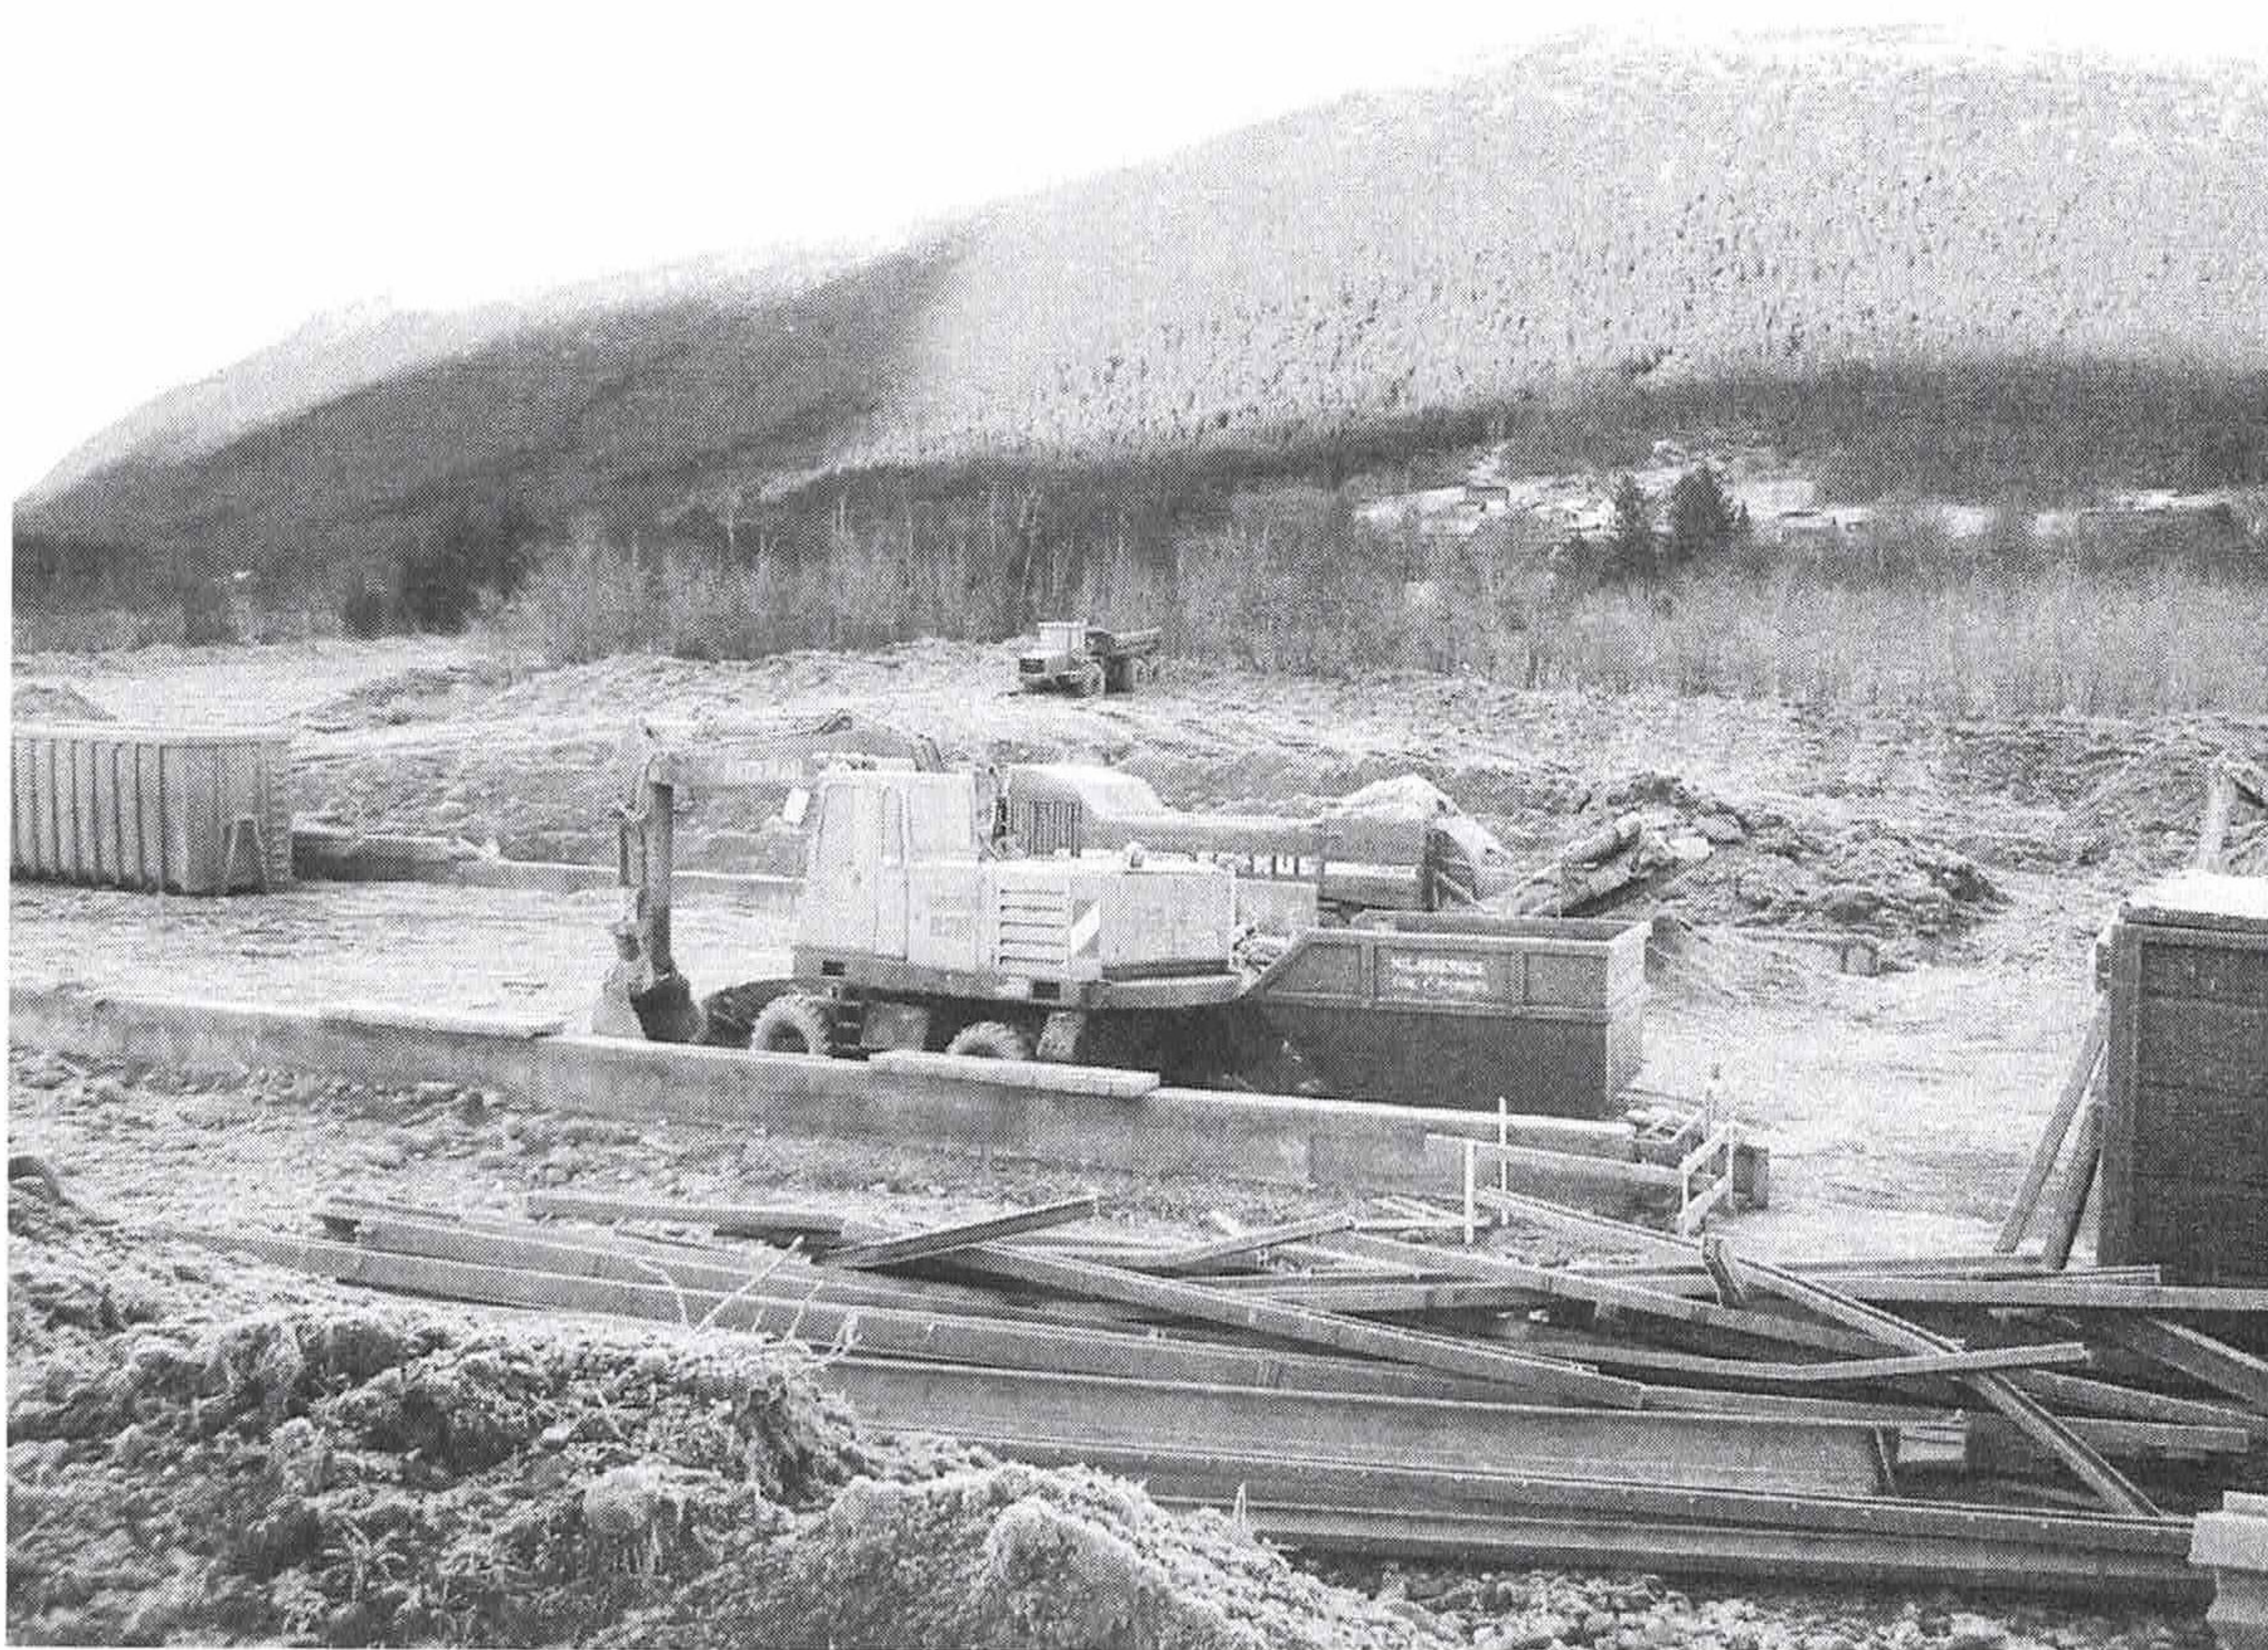
Frå 1.1.2008 er det i løyvet krav om at omlasting og sortering skjer på tett plate og under tak (pkt. 3.5.2). Vidare er det krav til avrenningssystem frå desse flatene (pkt. 3.6). Til no har vi ikkje sett noko til kontrollert avrenningssystem frå areala som tidlegare har vore i bruk, og det ser ut av bileta pr. 16.12.2007 at slikt anlegg ikkje vil vere på plass på det nye arealet heller innan fristen. Det er laga fundament for ein hall, men det faste dekket manglar også. Når verksemda har drive i meir enn 10 år utan at avrenningssystem er på plass, må fylket stoppe mottaket av avfall frå 1.1.2008 viss dette ikkje er ordna.

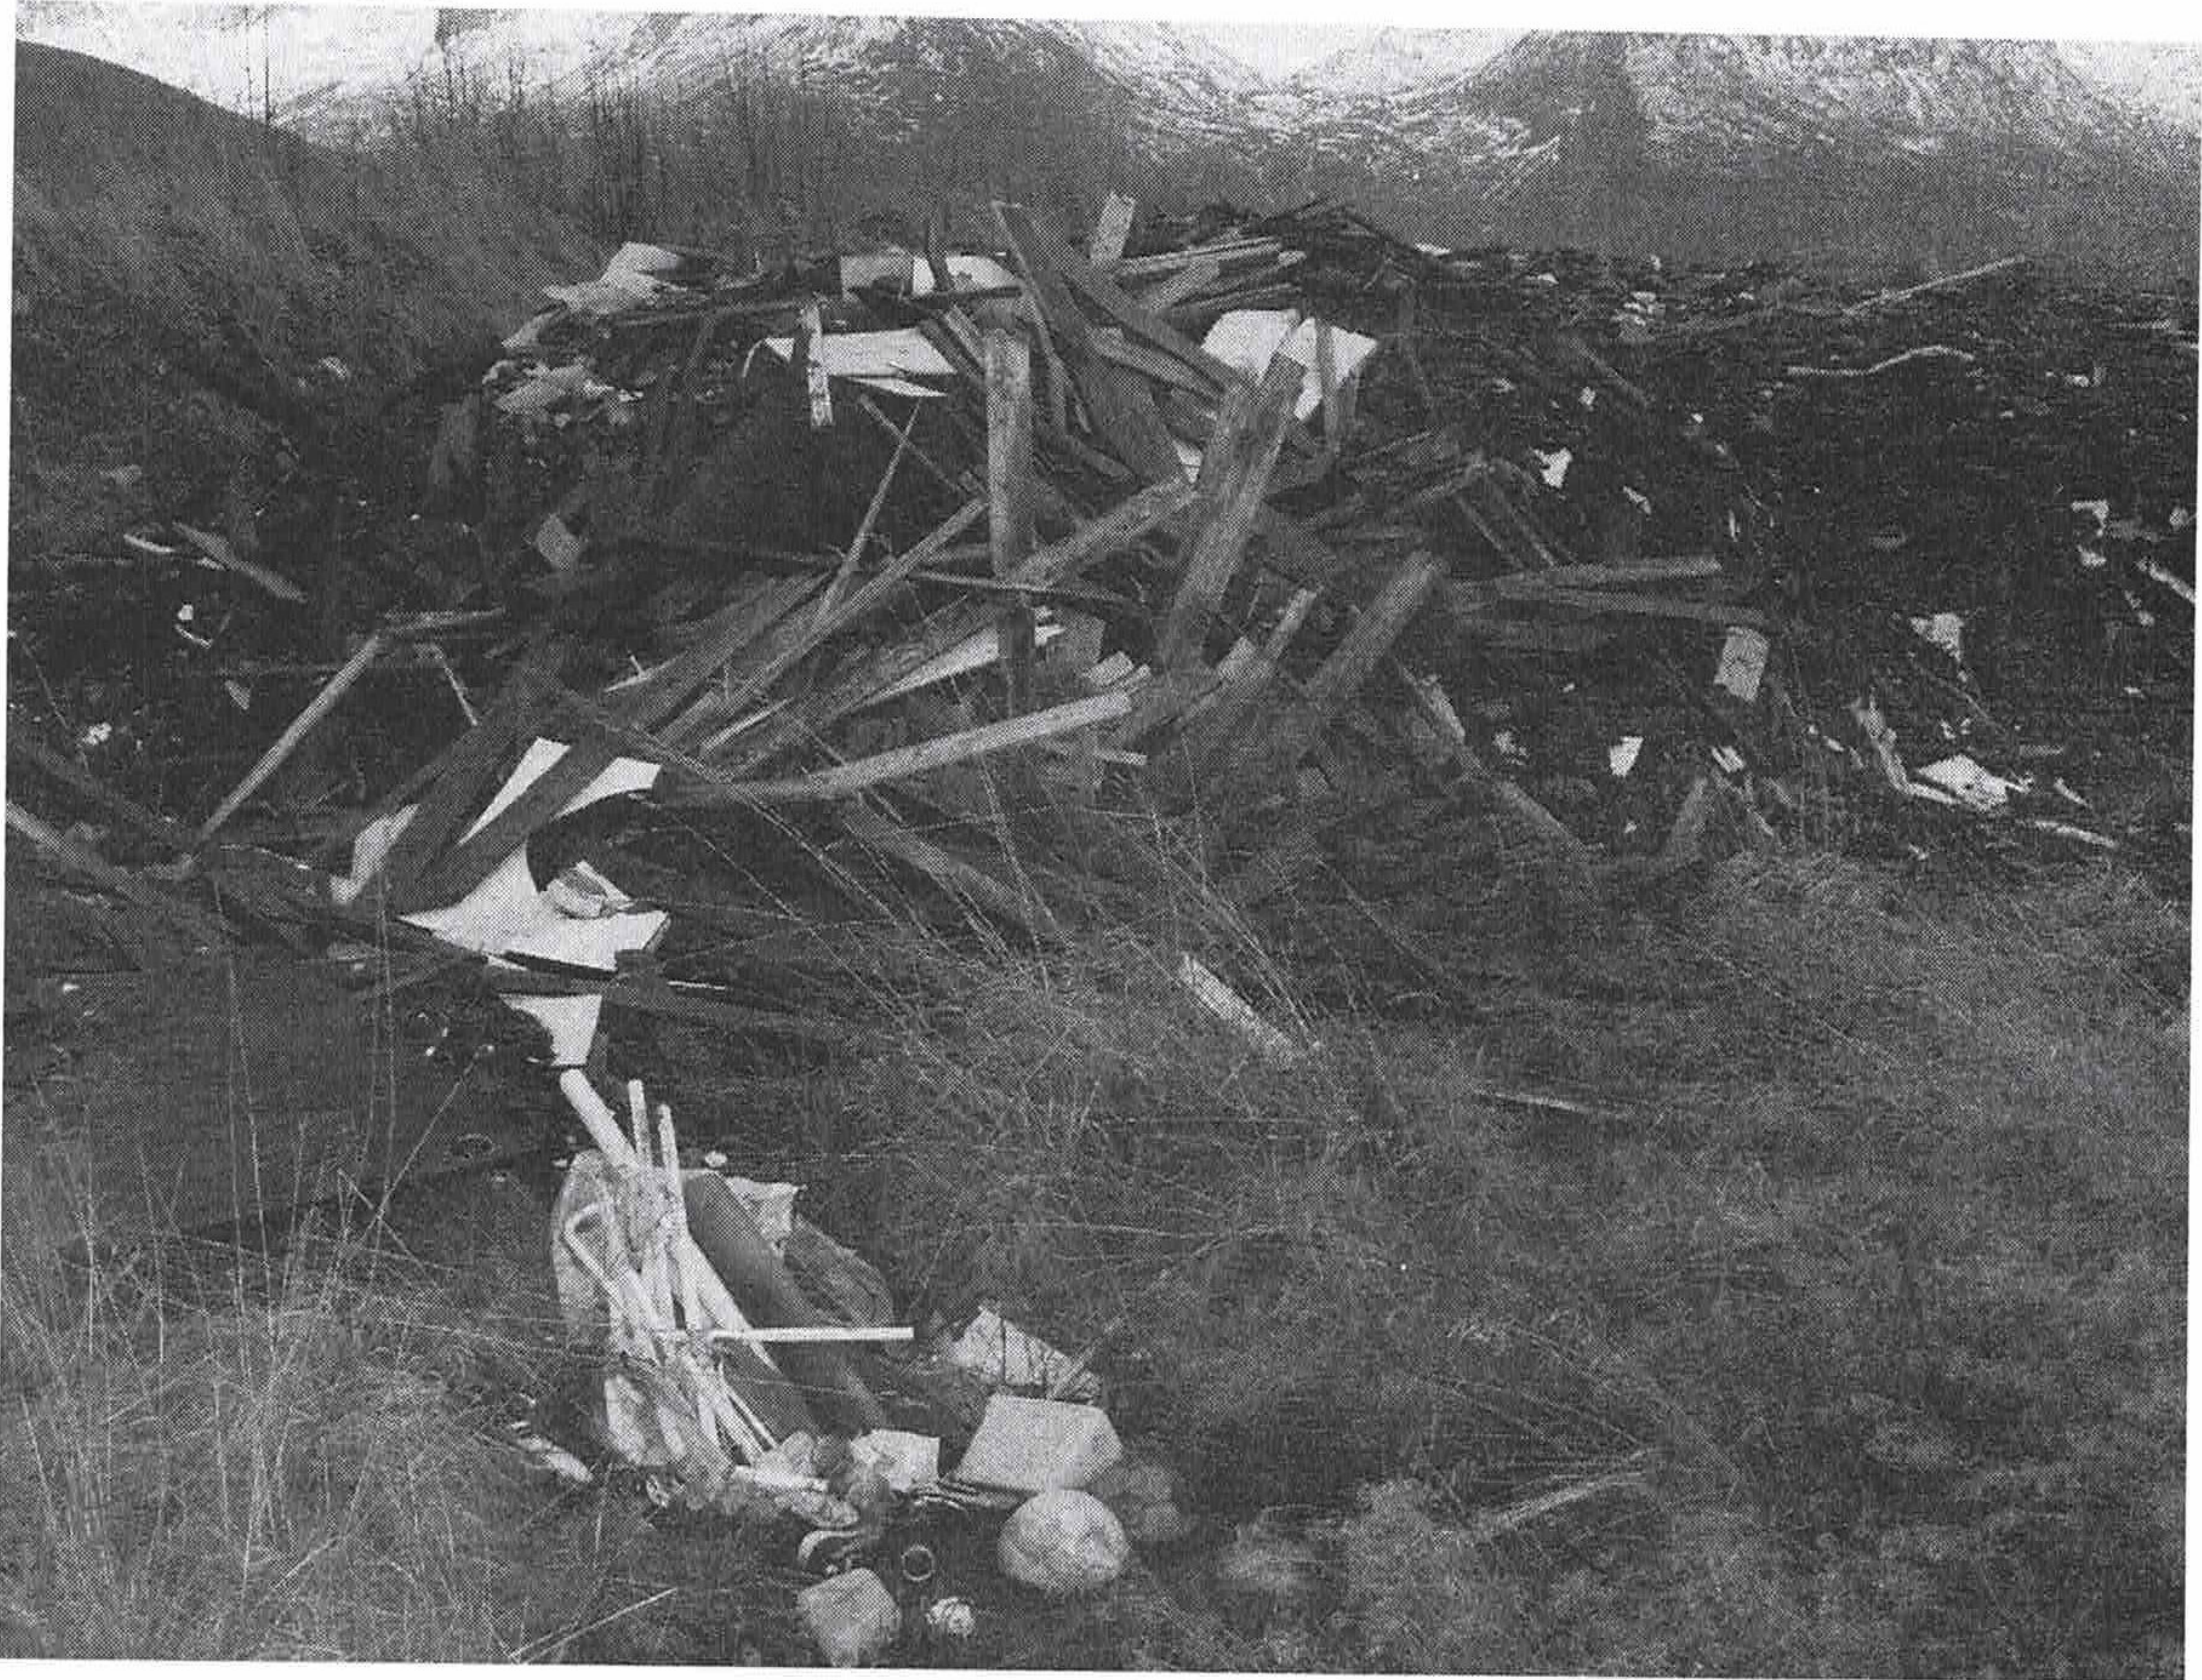
Naturvernforbundet har ikkje sett veldig mykje gjerde kring denne verksemda. Er det som finst i samsvar med plana?

Arealet som Miljøservice AS har brukt mot sørvest er eit godt døme på kva som hender når det manglar gjerde. Det området fungerer nok delvis som søppeltømmingsplass for andre no. Så lenge det ikkje er rydda ferdig og det ikkje er inngjerda vil det bli slik. Det må vere Miljøservice AS sitt ansvar å halde området avstengt til området er rydda fullt og heilt.

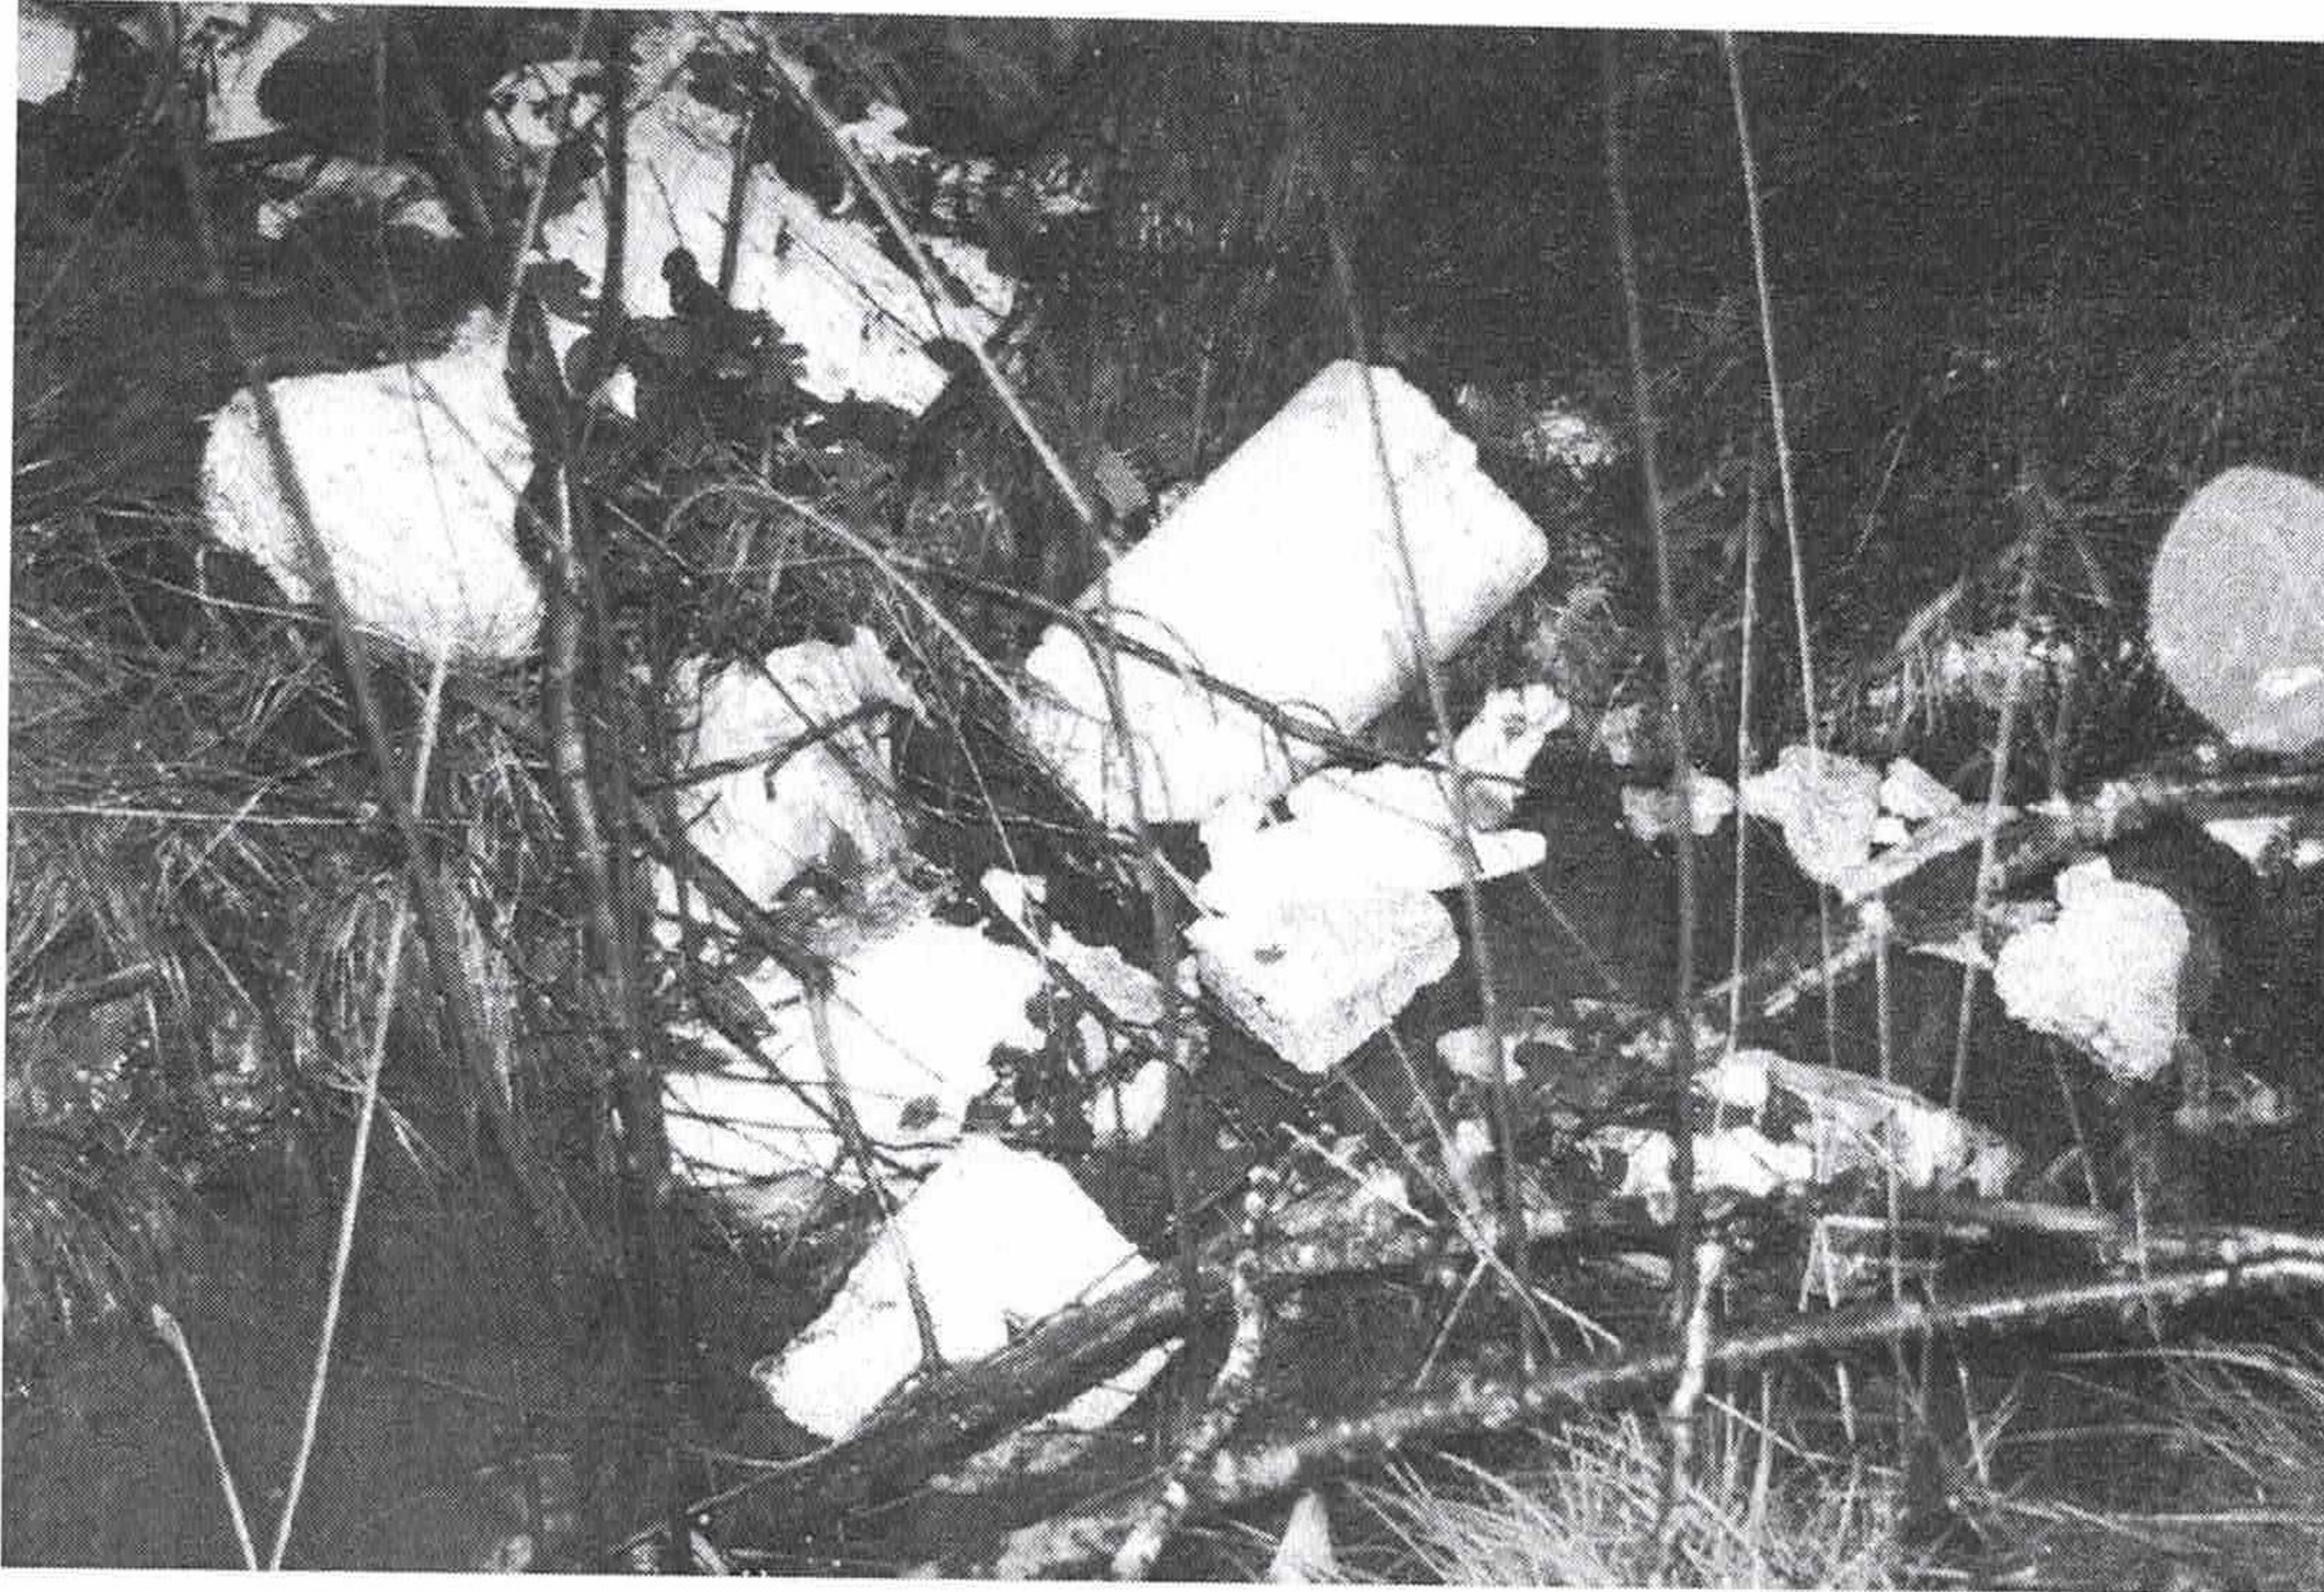
Som biletet under viser er det avfall i bekken langs anlegget. Normalt bør det ikkje vere slikt avfall i det heile. Viss det ved spesielle høve likevel skulle skje, kan ein vente at det blir rydda, jf. pkt 4.1. Har fylket gjort noko med oppfølging av dette punktet i løyvet?
