NOTAT

Fra / from: *Geir Aksel Dahl-Hansen*
Til / to: *Renså Utmarkslag*
Dato / date: *15.11.22*
Sak / subject: *Vurdering Stillelva 2022*

Stillelva

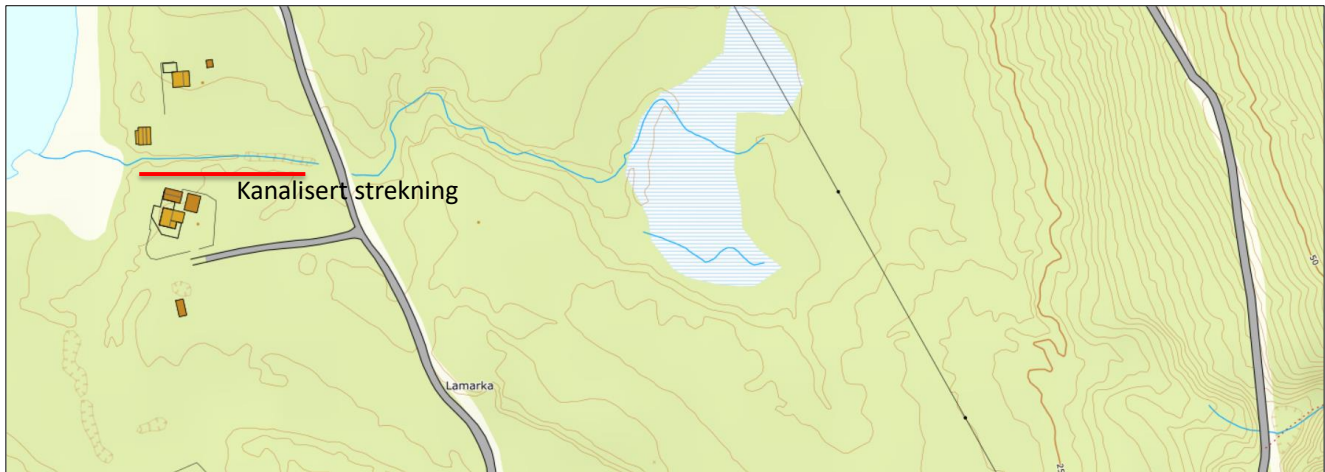
Figur 2. Stillelva med kanalisert strekning avmerket.

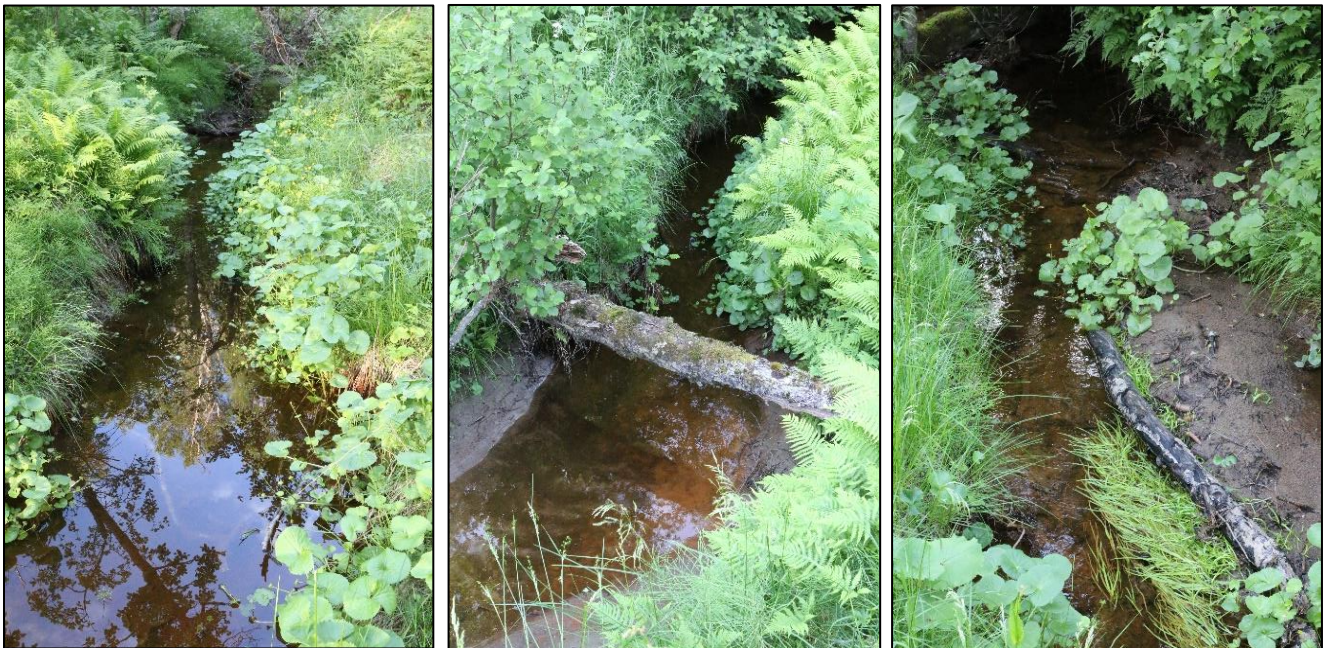
Stillelva ovenfor kulvert under nedre skogsveg (Lamark-veien) er roligflytenden i første del (Figur 3). Her veksler bekken mellom grunne og dypere partier med stedvis overhengende torvkanter med hulrom under som gir godt skjul og gode standplasser for litt eldre og større fisk. Bekkeløpet har tett og til dels overhengende kantvegetasjon bestående av løvtrær og lavere undervegetasjon som skaper skygge og godt skjul og gode næringsforhold for fisk. Bunnsubstratet er ensformig bestående av fin sand og silt, og i bekkeløpet er det en del tre-nedfall og røtter som skaper gode oppvekstforhold for mindre ørret. Denne del av bekken har ingen egnede gytestrekningsfor ørret. Stillelva har tidvis lav vannføring på tørre somre og på vinter, men går svært sjeldent eller aldri tørr. Stillelva har i flg. NVE årssikker vannføring.

Figur 3. Stillelva i nedre del ovenfor kulvert under Lamarkveien. Bildene er tatt ved lav vannføring i bekken. (Foto: G. Dahl-Hansen).

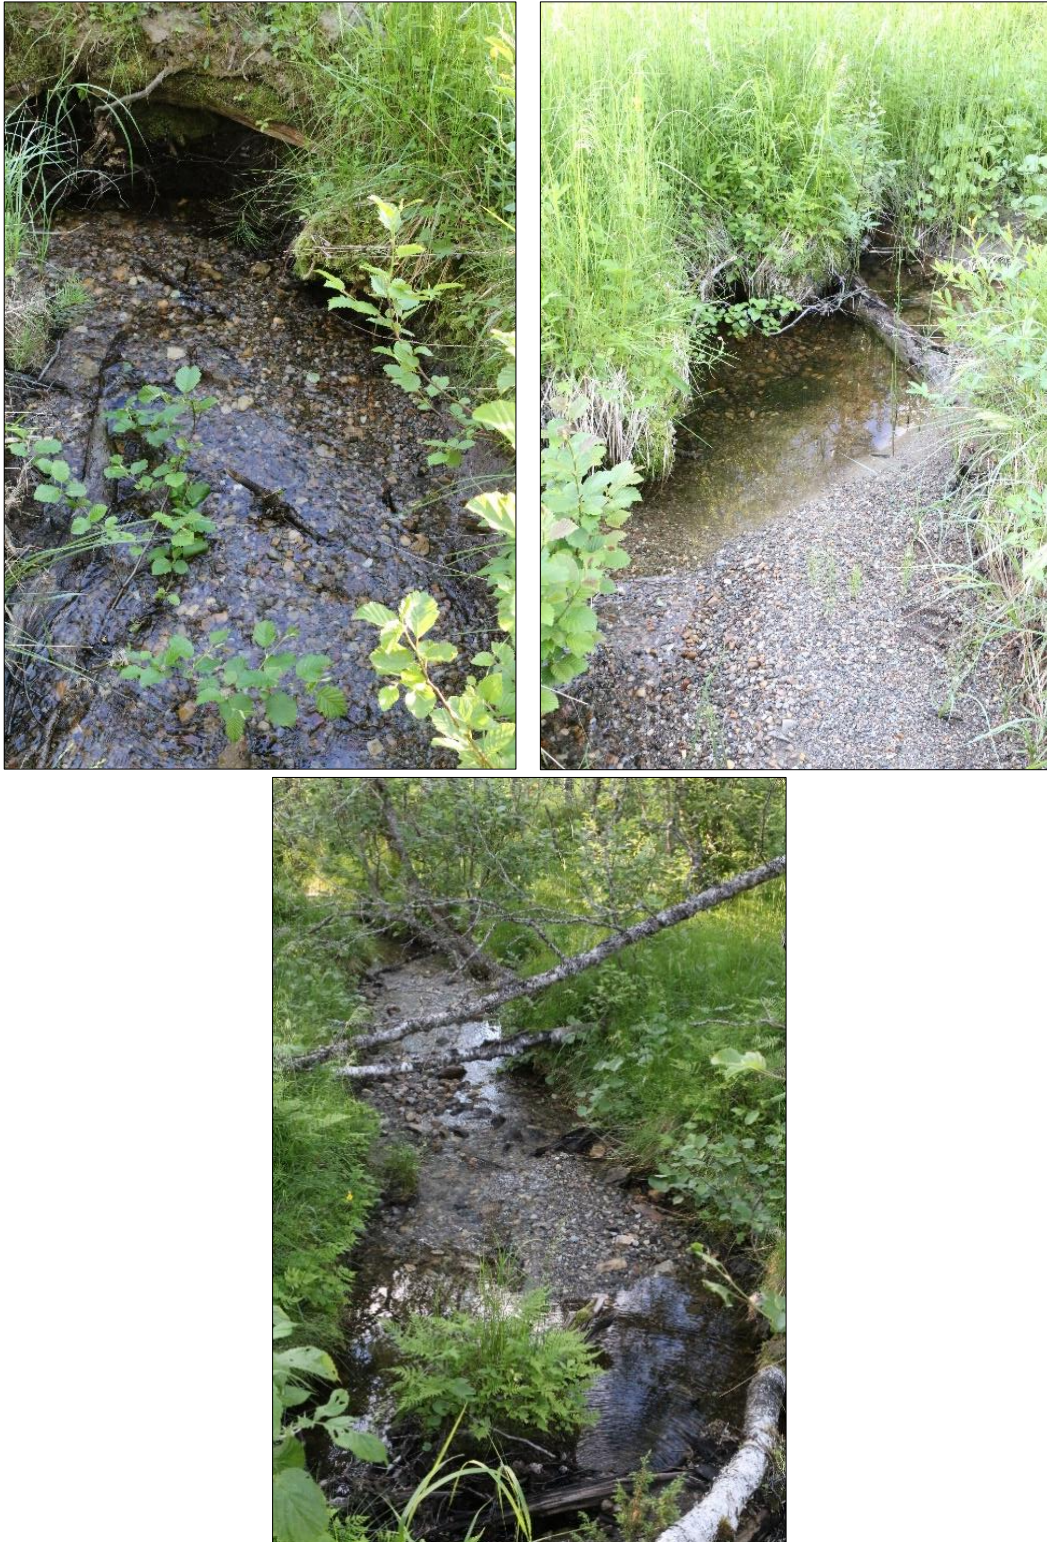
I midtre del endrer bekken karakter, den blir grunnere med økt strømhastighet, men med enkelte litt dypere partier med rolig strøm. Bunnsstrat domineres her av fin grus, og bekkeløpet har tett kantvegetasjon og enkelte steder med overhengende torvkanter (Figur 4). På noen mindre partier er det gytemuligheter for mindre ørret. Substratet er delvis klogget igjen med sand, men ved enkle tiltak som eksempelvis "lufting" av grusen ved graving, kan gyteforholdene bedres vesentlig. Bekken har ikke gyteforhold for laks.

Figur 4. Stillelva i midtre del. Bildene er tatt ved lav vannføring i bekken. (Foto: G. Dahl-Hansen).

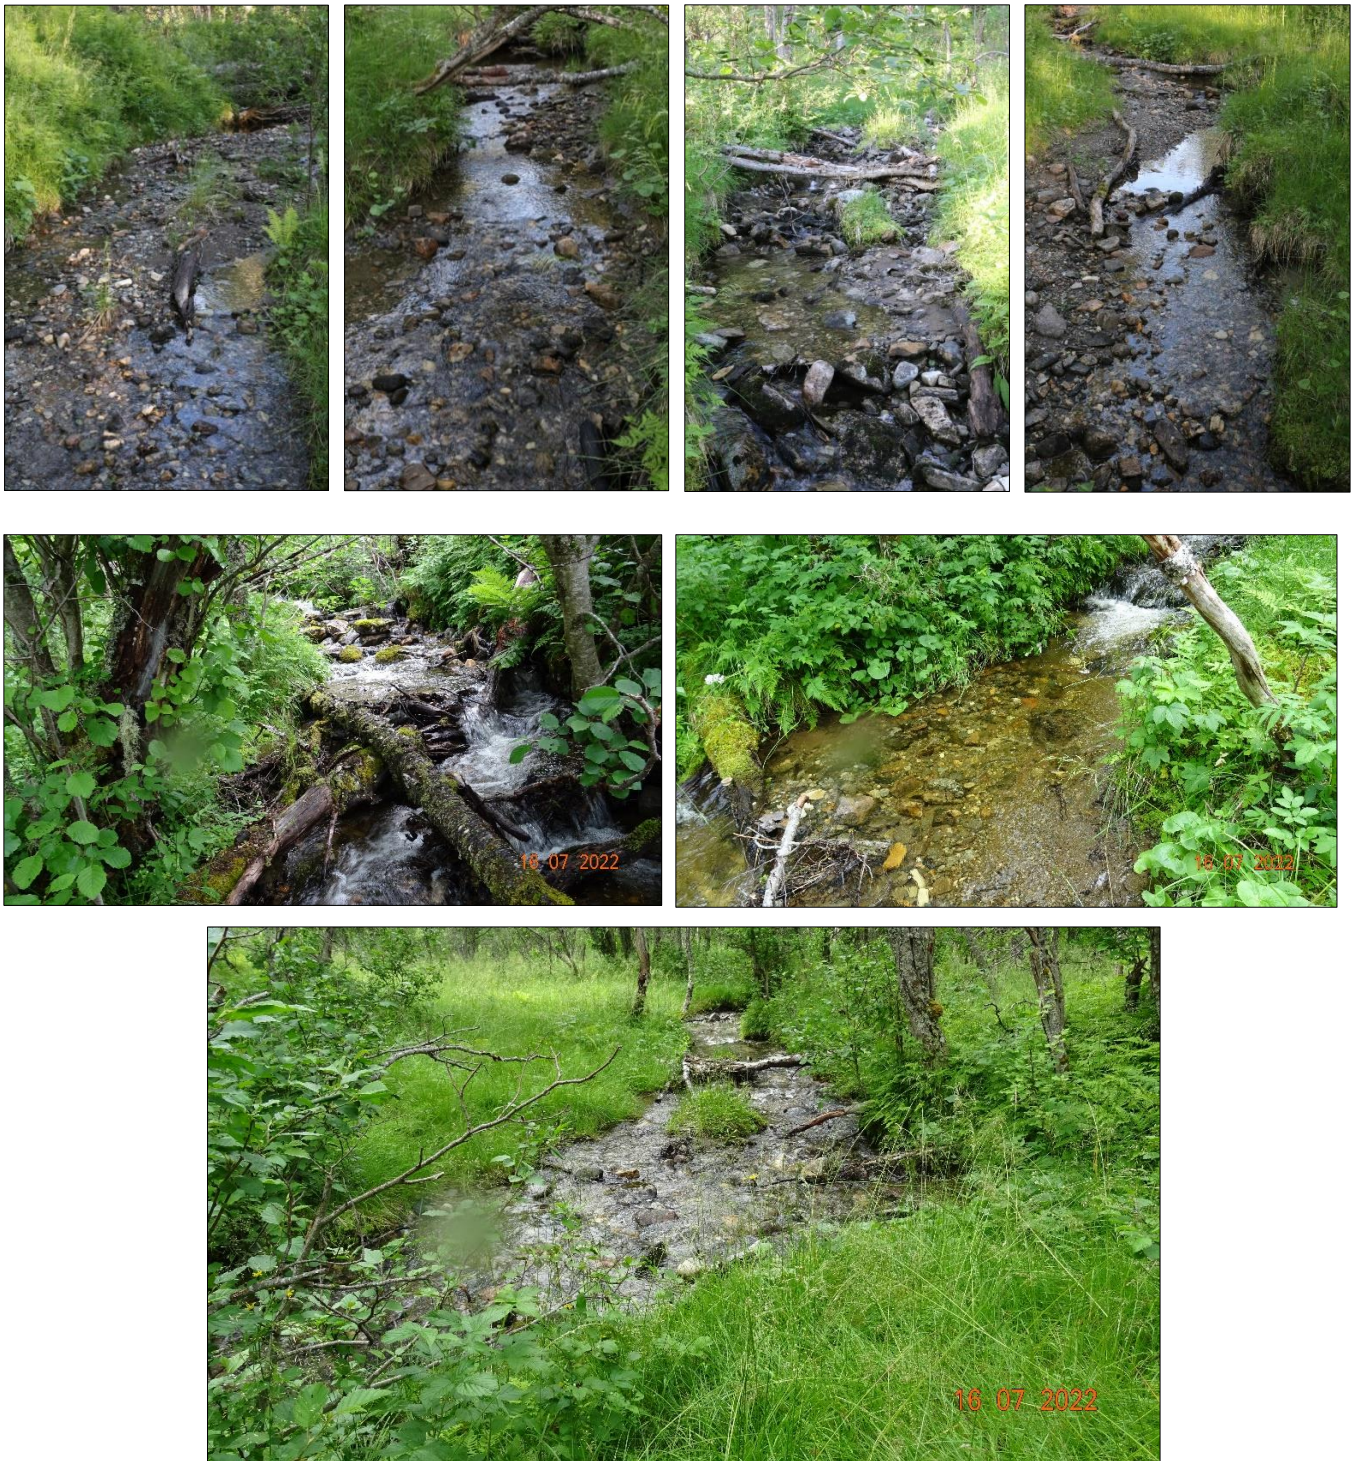
Øvre del av bekkeløpet ovenfor kraftlinja og til ovenfor øvre skogsveg er Stillelva grunn og forholdsvis stri. Bunnsstratet veksler mellom middels- grov grus og mindre stein (Figur 5). Denne delen av bekken har også enkelte partier med egnede gyteforhold for mindre ørret. Også her er substratet stedvis klogget igjen med sand, men i mindre grad enn i midtre deler. Rensing/lufting av grusen kan bedre gyteforholdene vesentlig. Oppvekstforholdene for årsyngel (0+) og 1+ fisk vurderes som gode.

Figur 5. Stillelva i øvre del. Bildene øverst er tatt ved lav vannføring (Foto: G. Dahl-Hansen). De nederste tre bildene tatt er ved normal sommervannføring.

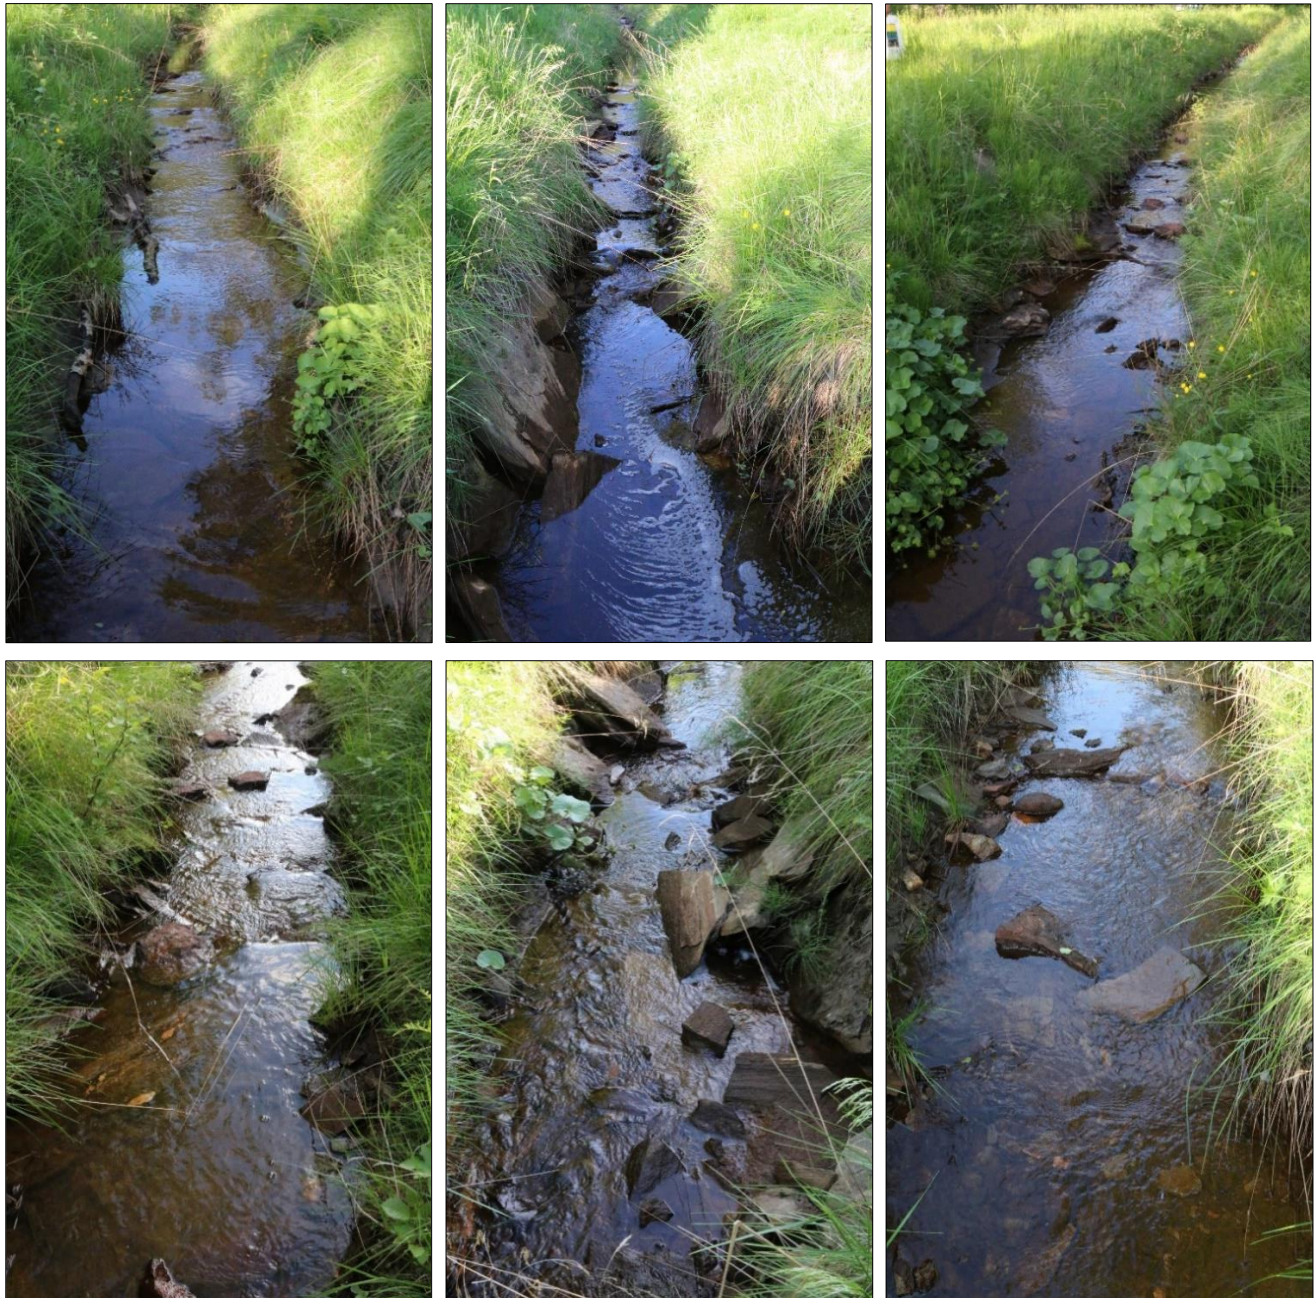
Nedenfor Lamarkveien der det er gjennomført tiltak ved utretting/kanalisering (Figur 2) går Stillelva i dag i en delvis steinsatt rett og grunn kanal der en del av bunnsubstratet består av flat stein (Figur 6). Bekkeløpet har her, slik det fremstår i dag, få eller ingen oppholdsplasser for litt eldre fisk. I flomperioder vil strøm-hastigheten i kanalen være stor, noe som også er med på å ytterligere redusere strekningens egnethet som oppholdssted for fisk. Kanalen utgjør ikke noe hinder for opp- og nedvandring for ørret fra Rensåvatnet, men et mindre fall i nedre del kan vanskeliggjøre oppstrøms vandring for den minste fisken ved enkelte vannføringer. Før kanaliseringen gikk bekkeløpet i flere større roligflytende og svinger, og bekken var stedvis dyp og med overhengende torvkanter med mye hulrom under (Figur 7). Det er nærliggende å anta at dette gav gode oppholdsplasser og skjul for litt større ørret. Langs bekkefaret var det lauvtrær og godt utviklet overhengende kantvegetasjon. Kanaliseringen har redusert både kvalitet og areal egnet som oppvekst-område.

Figur 6. Stillelva i nedre kanalisert del. Bildene er tatt ved lav vannføring i bekken. (Foto: G. Dahl-Hansen).

anbefale at bekken legges tilbake i kurver og svinger, og at dette gjøres i området der det opprinnelige bekkeløpet lå. Mindre flikking i dagens kanaliserte bekkeløp vil ikke gi gode og varige habitat-forhold for fisk i Stillelva. Det vil ikke være mulig å fullt ut gjenskape forholdene slik de var før kanalisering, med overhengende kanter og tre-vegetasjon, men re-etablere et dypt bekkeløp med svinger som bremser vannhastigheten vil kunne gjenskape noe av det habitatet som tidligere preget denne delen av bekken og forbedre forholdene for fisk betydelig i forhold til nåværende situasjon. Hvordan dette i praksis kan/bør gjennomføres er ikke vurdert i dette notatet, men før det iverksettes tiltak for rekonstruksjon av bekkeløpet, må det utarbeides en kvalitetssikret tiltaksplan for dette. Et nytt bekkeløp bør steinsettes med grov grus og større stein som gir skjulmuligheter i tillegg til utlegg av tre-nedfall, røtter mm. Et reetablert bekkeløp bør ligge lavere i terrenget (som det gjorde tidligere) enn det den kanaliserte strekningen gjør i dag. Dette vil drenere vekk vann fra omkringliggende terreng og fjerne de problemene med oppsamling av vann i terrenget som er oppstått som følge av dreneringen/omleggingen av bekkeløpet, og som i dag er til hinder for allmenn ferdsel i perioder med snøsmelting og mye nedbør (Figur 9).

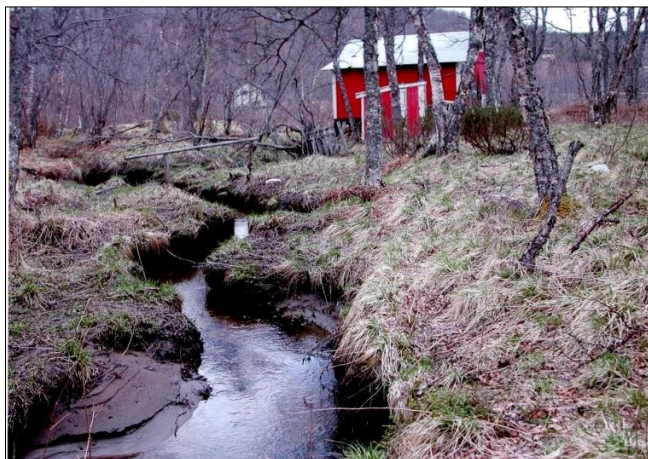
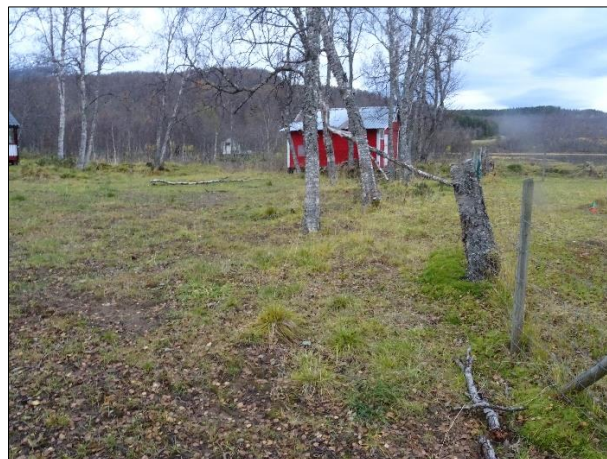
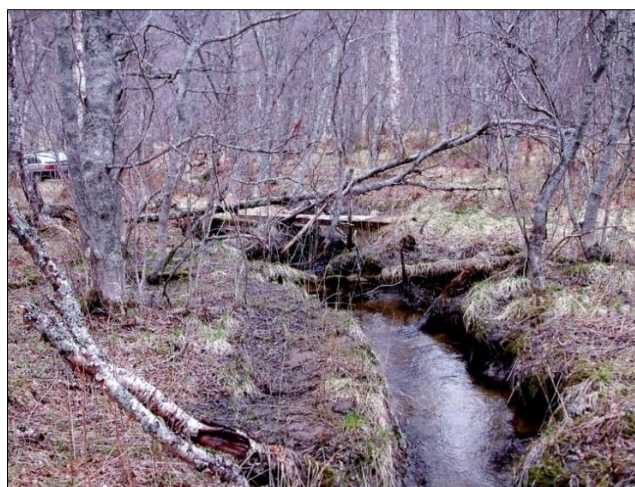
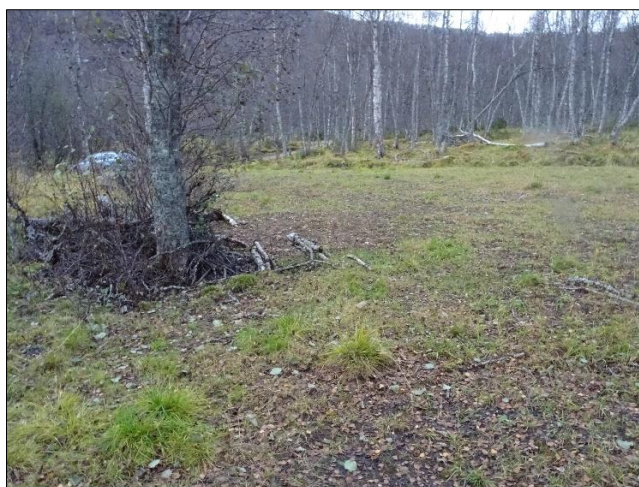
Figur 7. Bilder av deler av Stillelva i nedre del før (venstre) og etter (høyre) kanalisering av bekkeløpet.

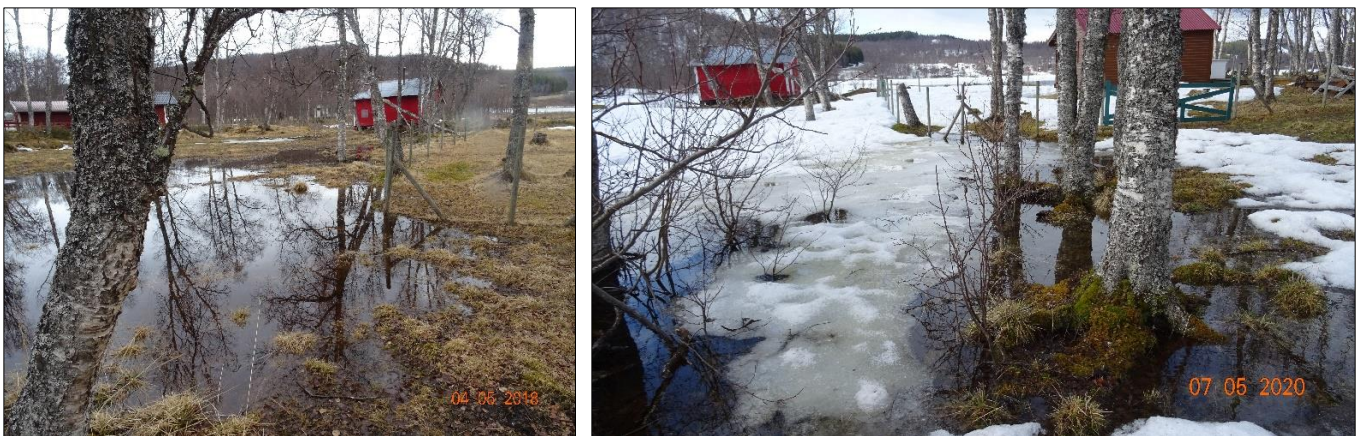
Figur 9. Oppsamling av vann i terrenget i området ved nedre del av Stillelva.
