Rakkestad kommune v/skogbrukssjef Knut Østby

Klage på hogst ved Skjekleseter i Rakkestad og kommune

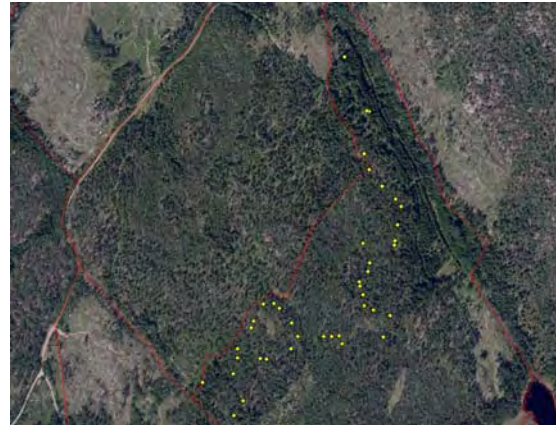
Driftsområdet har mange og lange kjøreskader. En gjennomgang av hogstfeltet resulterte i 41 punktobservasjoner av kjøreskader som burde vært rettet opp (fig. 1). Noen av de registrerte kjøreskadene ville som enkelttilfeller ikke gi grunnlag for klage, men da området er preget av svært mange kjøreskader, hvorav også flere store, bør kjøreskadene rettes opp i hele hogstfeltet.

Figur 1. Registrerte kjøreskader i hogstfelt Skjekleseter. Hver gule prikk representerer en skade som burde vært rettet opp.

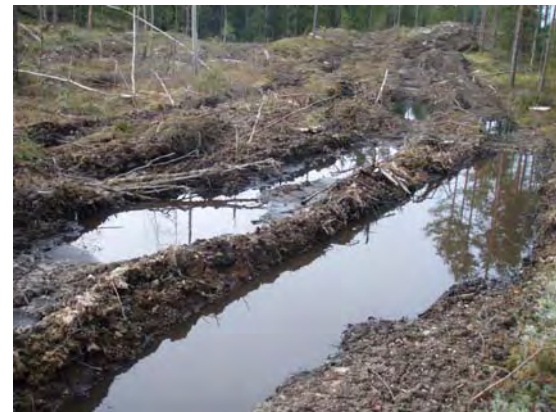
Utkjøringen av tømmeret ble gjort på et tidspunkt hvor det var veldig vått i skogen. Hogstfeltet er preget av mange terskler og forsenkninger og ofte med forsumpet mark i drågene. I henhold til kravpunkt 22 i Norsk PEFC skogstandard (heretter kalt Standarden) skal utdrift av tømmer i slike områder fortrinnsvis skje på frossen eller godt snødekt mark.

Figur 2. Eksempel på kjøreskader.

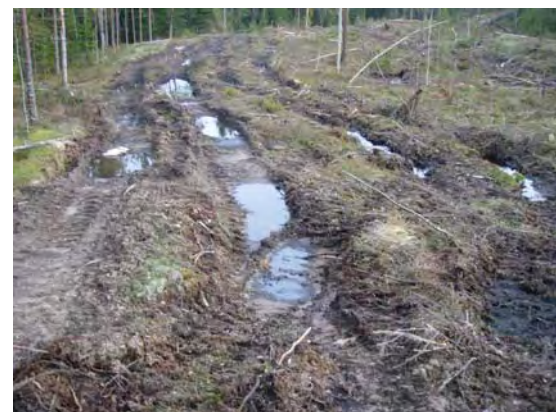
Føreren av lassbæreren har dessuten flere steder laget parallelle kjørespor og på den måten bidratt til en ytterligere forverring av kjøreskadene (fig. 3). Det finnes også eksempler på at uheldig trassévalg har forårsaket erosjon.

Figur 3. Parallelle kjørespor i hogstfeltet styrker inntrykket av likegyldighet til Standarden.

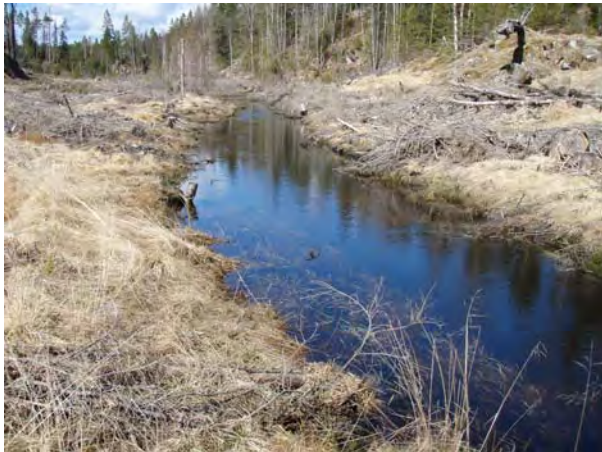
På en strekning på til sammen flere hundre meter er kantsonen helt snauhogd (se fig. 4). Dette er et brudd på Standardens kravpunkt 12 – Kantsone mot vann og vassdrag. Det er videre stedvis kjørt helt ned i bekkekanten slik at denne er klemt ut. Et lite område med sumpskog som henger sammen med bekken, er også snauhogd og kjørt i stykker (fig. 5). Lengst nord i bekkeløpet er det nå etter to år så mye vindfall, kvist og kjørespor at det kan være vanskelig å se hvor bekken går. Dette til tross for at dette er en stor bekk.

Figur 4. Kantsonen langs Pannebekken er hogd, det er kjøreskader i bekkekanten og flere steder ligger hogstavfall ute i bekken.

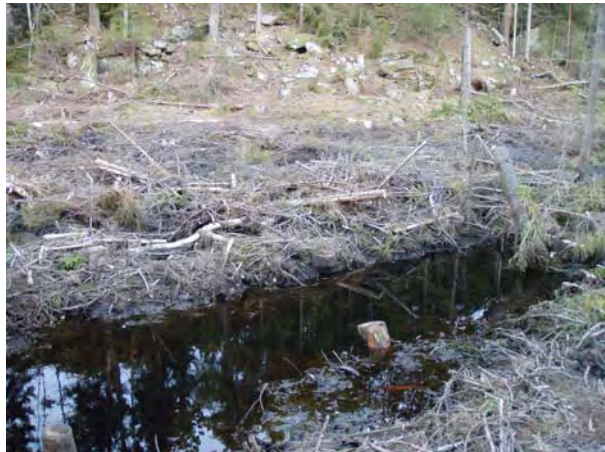
Figur 5. Langs bekkeløpet i nordenden av hogstfeltet er det sumpmark. Her er sumpskogen hogd og istykkerkjørt.

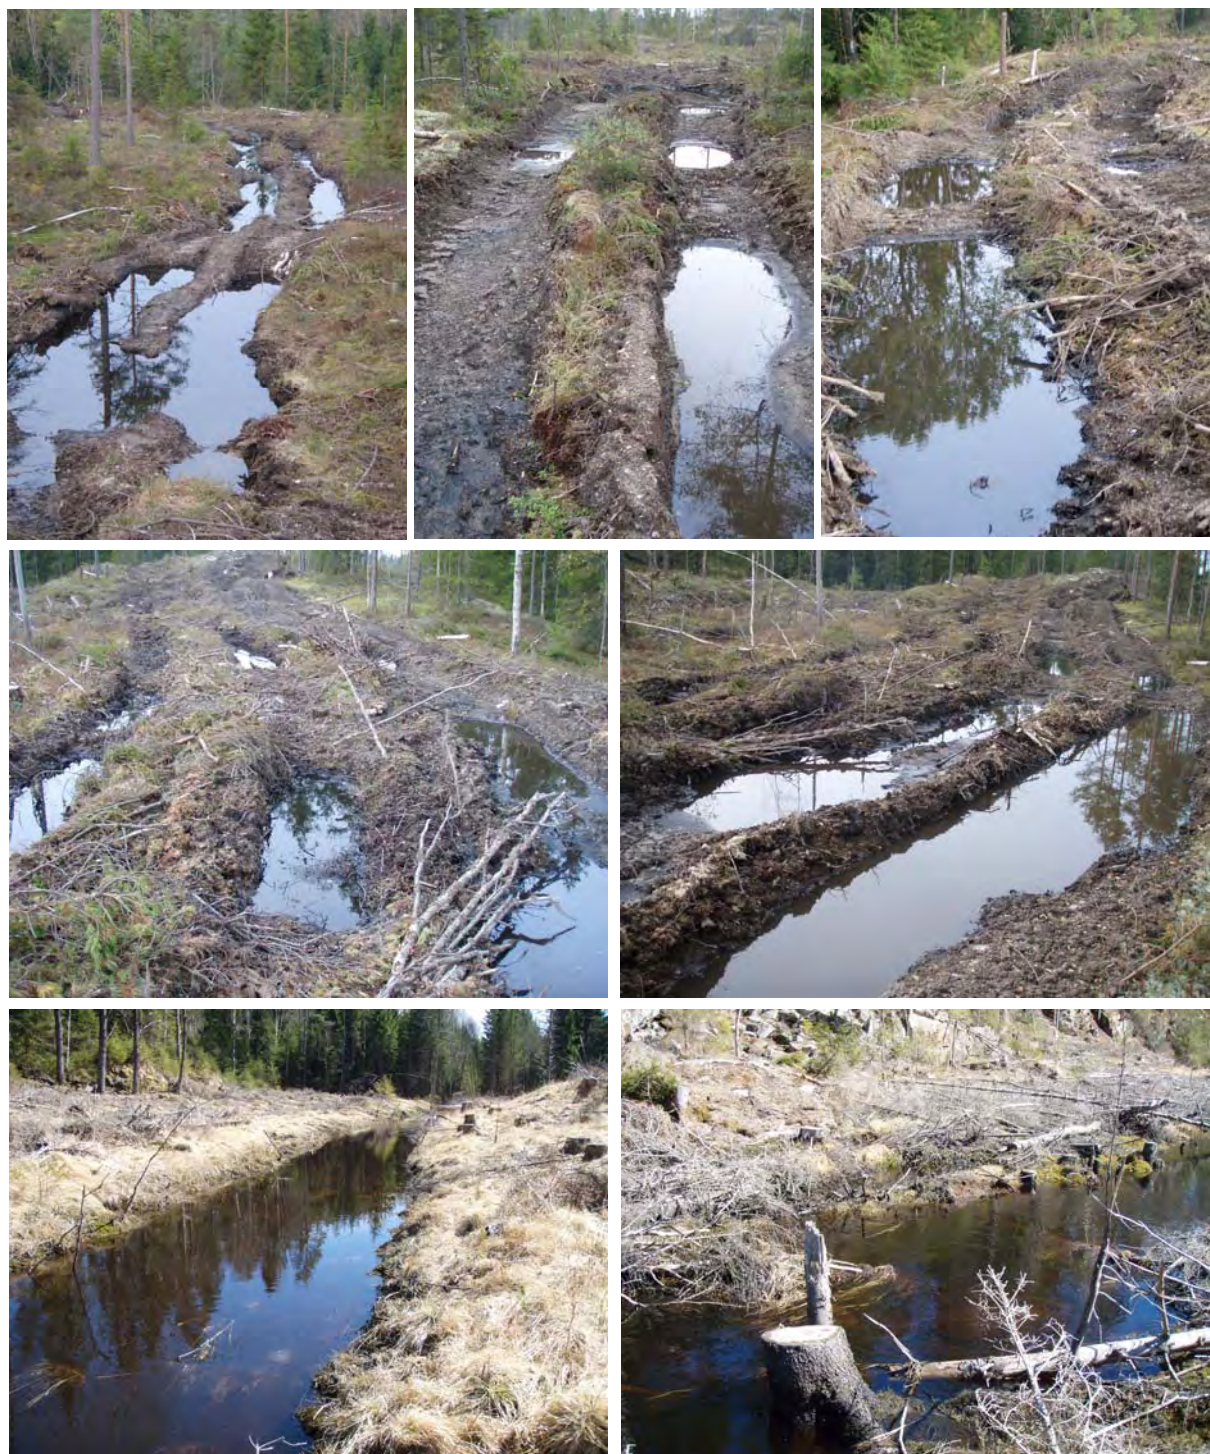
Vedlegg 1

Bilder fra befaringen av hogstfeltet ved Skjekleseter i Rakkestad.
