## **SØKNAD OM MUDRING I HOLMENDAMMEN, OSLO KOMMUNE**

# Skjema for søknad om mudring, dumping og utfylling i sjø og vassdrag

### Prøvetaking Holmendammen

# Kartlegging av naturverdier nord i Holmendammen ved Holmen i Oslo kommune

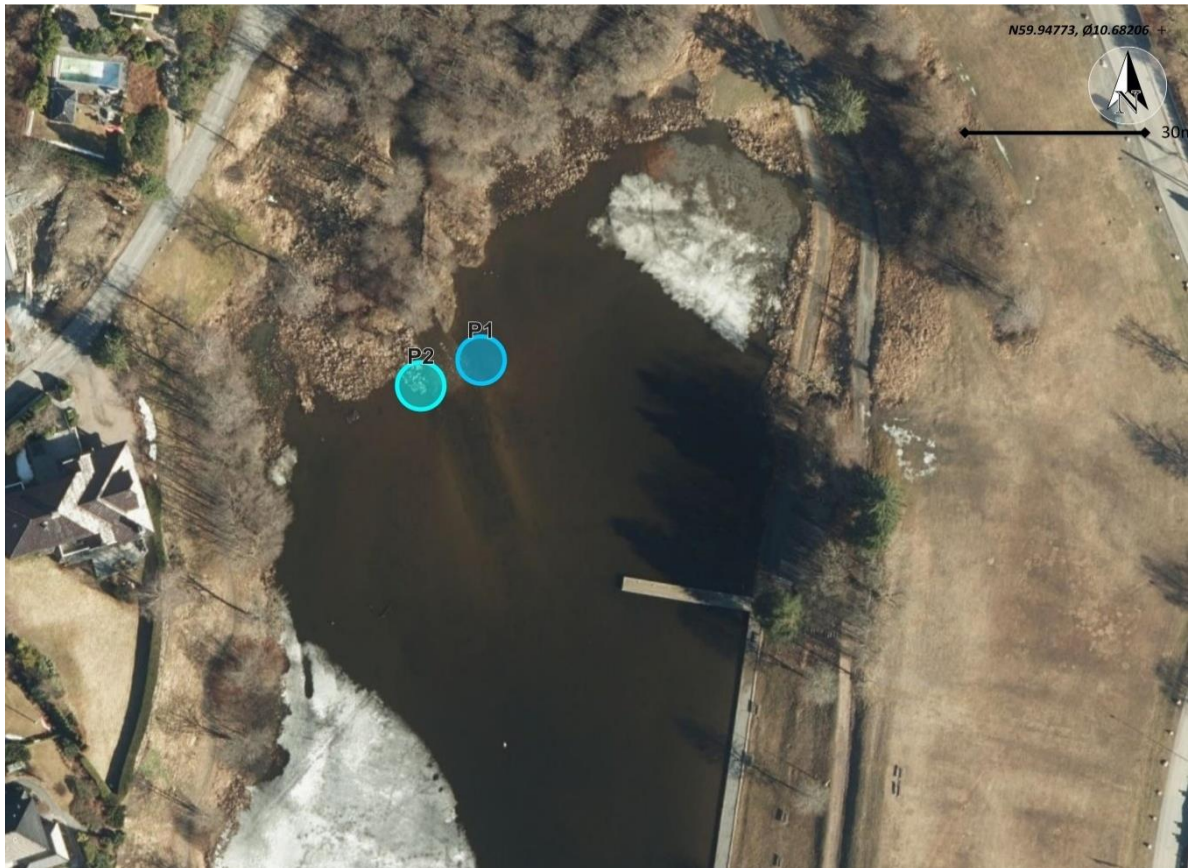
Figur 2 Prøvepunkt P1, P2

Prøvetakingen ble gjennomført onsdag 3. april 2019 av miljørådgiver Lars-André Erstad fra Sweco Norge AS. Prøvetakingen ble gjennomført med vadere og kjerneprøvetaker, det var derfor noe begrenset hvor det kunne prøvetas. Det ble tatt to prøver, som hver besto av 4 parallelle delprøver innenfor samme område Figur 2. Prøvene ble sendte til ALS Global for analyse samme dag.

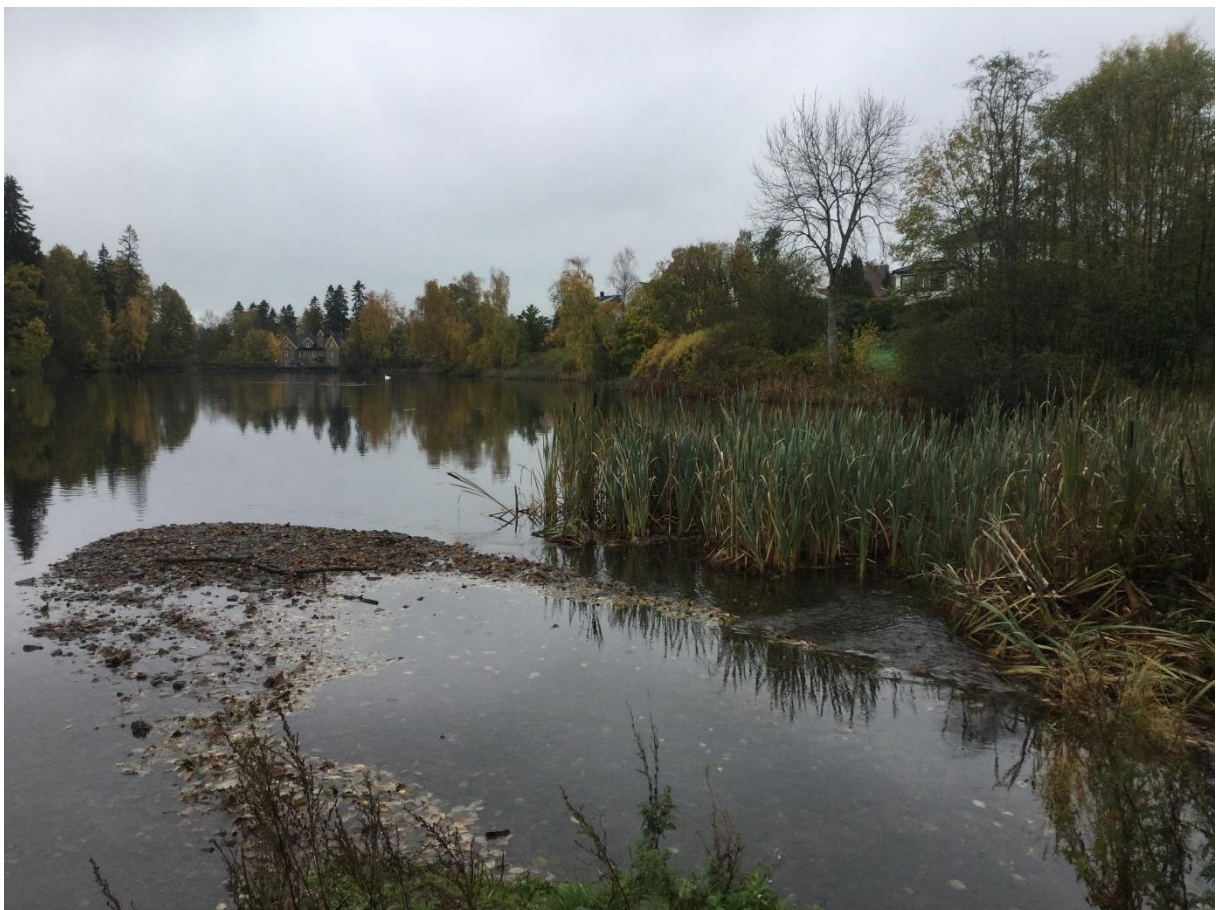
**Figur 5:** I flomperioder foregår det ganske stor massetransport ut i Holmendammen fra Holmenbekken. Foto: Lars Erik Høitomt.

graving og massepåfylling. Det foregår en del massetransport ut i Holmendammen via Holmenbekken (Figur 5), men det er foreløpig bare nordenden som viser noen tegn til gjengroing. At dammen har noen grunne partier, vil mest sannsynlig være positivt for mangfoldet av fugl og vanninsekter. Mudring vurderes derfor som unødvendig med dagens situasjon, men gjengroingsprosessen bør overvåkes. Man bør prøve å bevare mest mulig av den gjenværende kantsonen rundt dammen, og tilrettelegging av badeplass bør helst skje i de nordøstre delene av dammen der det kun finnes små fragmenter med intakt vannkantvegetasjon. Holmendammen i seg selv er et viktig funksjonsområde for fugl, og truede arter som sothøne, sivhøne og vannrikse hekker sannsynligvis i området (Artsdatabanken 2017). Dammen har også et potensial for rødlistede- eller interessante artsforekomster av vannlevende insekter, og man bør foreta videre undersøkelser av denne artsgruppen.
