# **Svartelistearter og framande artar langs Aursjøvegen i Møre og Romsdal**

**Naturvernforbundet  
i Møre og Romsdal**

## Innleiing

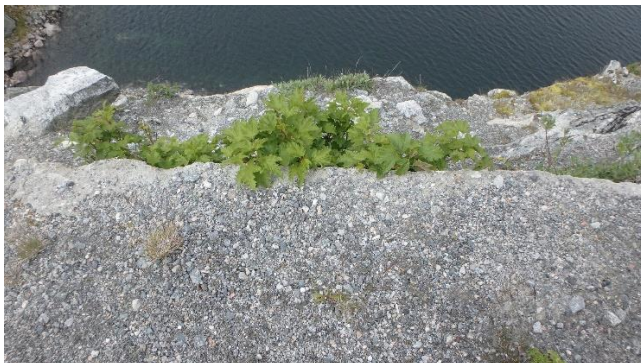
På utsida av kantstein ved vestre tunnelopninga ved Littlågkollen står det 3 buskar av rips. Det var ikkje blomstrar eller bær på buskane, slik at ein berre hadde bladkarakterar å halde seg til. Det ser ut til at bladgrunnen er tilnærma tverr, og midtfliken er på mange blad ganske lang. Blada er håra på hovudnervane på undersida, delvis også på mindre nerver. Hagerips har blad med hjarteforma grunn og er lite håra, så den er mindre sannsynleg. Hollandrips har lang midtflik, den tverre bladgrunnen og håringa kan høve også med villrips, og då helst fjellrips. Det er dermed uvisst om dette dreier seg om ein framand art, då hollandrips, eller om det kan vere tale om den ville og relativt sjeldne fjellripsen, eller hybrid. Plasseringa av buskane tilseier at fugl har medverka til spreinga, eventuelt utkast frå køyretøy.

Ripslokaliteten ved Littlågkollen. Dette er klart ein stad ingen ville ha planta ein ripsbusk, der busken står utanfor kantsteinane. Holbuvatnet langt nede i bakgrunnen.

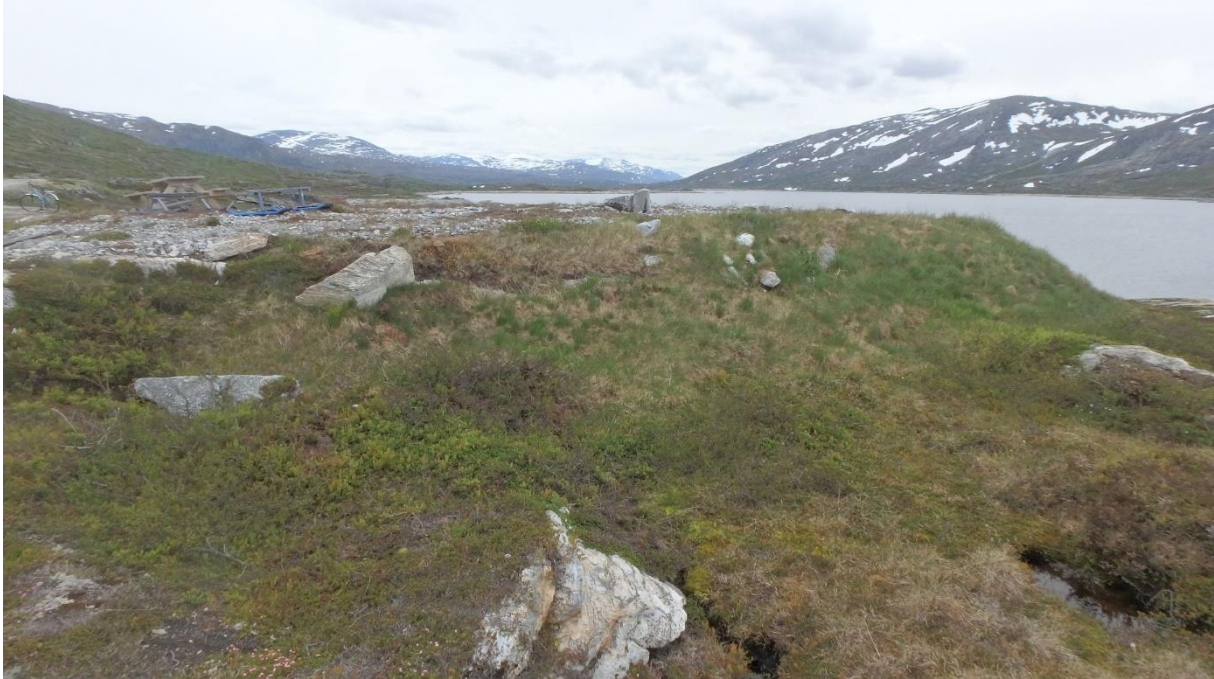
Det er fleire opparbeida rasteplassar langs Aursjøvegen. Rasteplassen ved Vakkerdalsbakkan skil seg noko ut. Han verkar å ha planerte og tilsådde skråningar. Det er uvisst kvar det er henta jord til dette, men det er truleg køyrt til staden, og det er brukt maskinar til planeringa. Denne typen opparbeiding representerer klart ein risiko for innføring av framande artar.

**Figur 3.** Planert rasteplass ved Vakkerdalsbakkan, der skråningane har blitt ordna og truleg tilsådd. Bruk av stadleg masse vil vere greitt, tilført masse gir risiko. All tilsåing gir risiko.

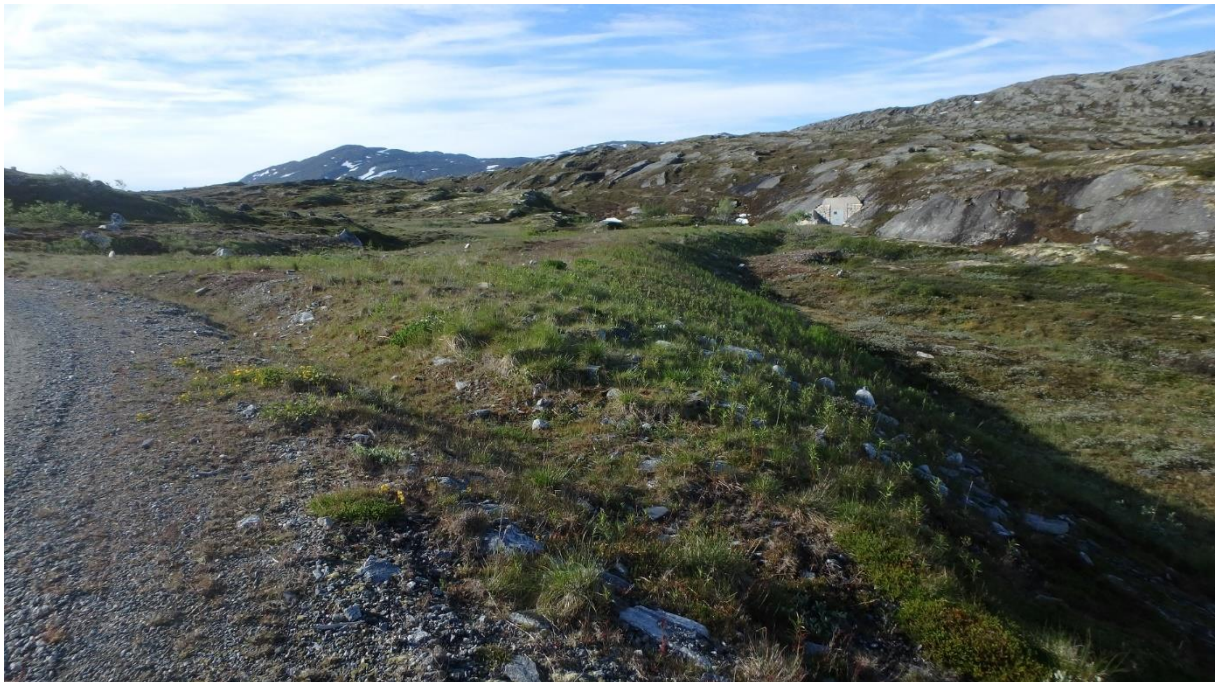
Det er ein tipp som skil seg frå dei andre ved at ein her tydelegvis har forsøkt å få til tilgroing ved tilføring av fingraderte massar og jord. Tippen verkar å vere tilsådd. Reinfann og burot har ei viss utbreiing, og er klart aukande. Skogminneblom og bladfaks finst også.

Figur 5. Tipp som er pynta opp med finare masse og sådd til. Burot etablerer seg no for fullt på området, og fleire andre framande artar finst også.

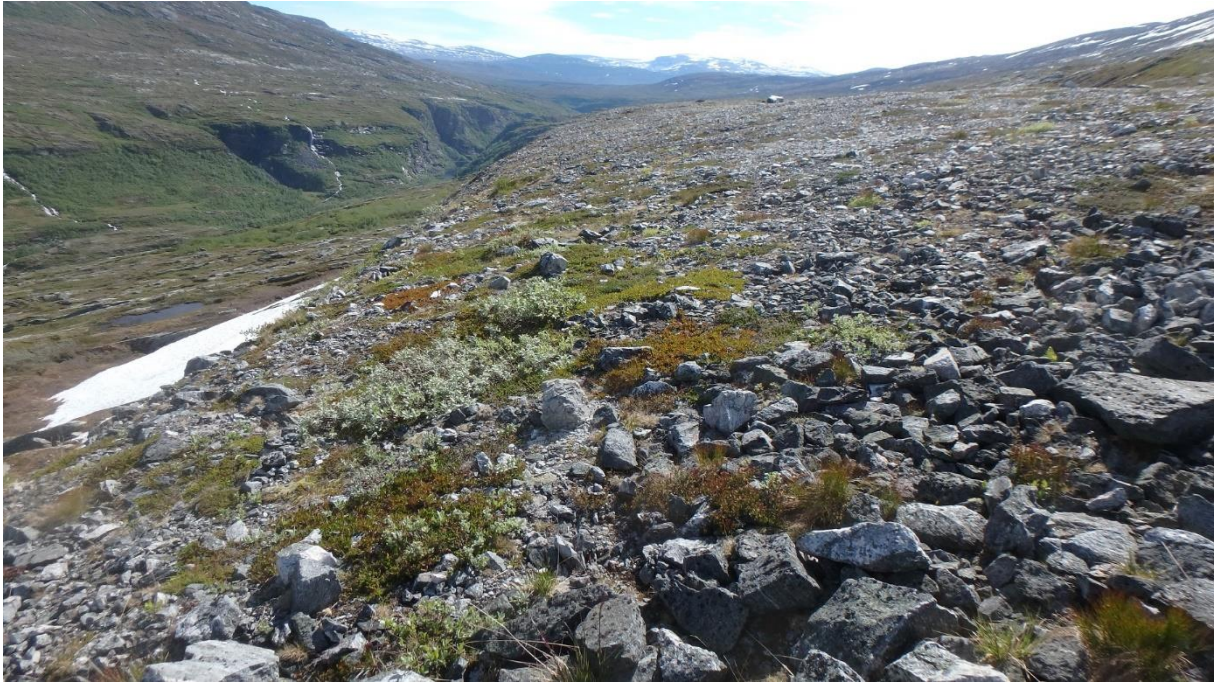
Tippen verkar ikkje å vere tilplanta og mykje av overflata er av ganske grovt materiale. Den vegetasjonen som er komen av seg sjølv har betydelege innslag av kalkindikatorar, som t.d. raudsildre. Det blei gjort eit funn av gran i tippskråninga. Næraste sannsynlege frøkjelde er i Eikesdalen, fleire kilometer unna, og frøet har då truleg blitt med oppdriftsvind eller sterk vind.

Figur 6. Tipp med grovt substrat. I den bratte skråninga blei det funne eit individ av gran, elles ingen framande artar.

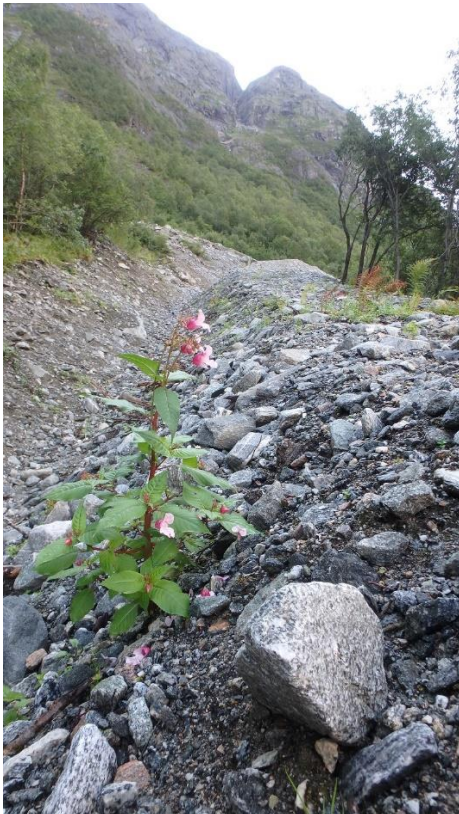
## Elveforbygging ved Dalavatnet

Det blei funne to eksemplar av kjempespringfrø på ei elveforbygging, det eine eit stykke frå vegen. Sistnemnte er sannsynlegvis blitt med gravemaskina, og då er vel det helst forklaringa på det andre individet også, sjølv om ein her også kan tenkje seg spreiiing med trafikk. Plantene blei elles tatt hand om, truleg før dei rakk å spreie seg.

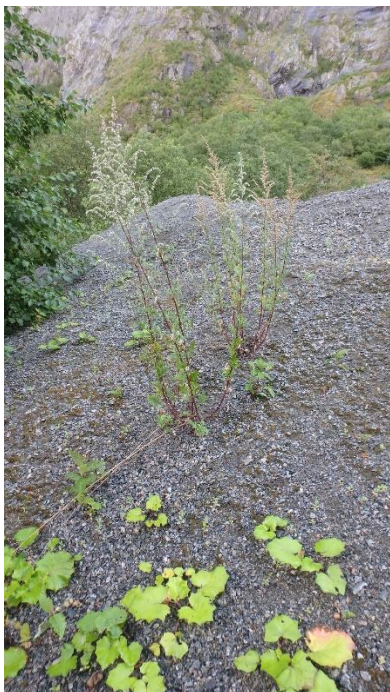
## Grusdeponi ved Dalavatnet

På ein større grushaug ved Dalavatnet fanst det ein del artar som kan få uønska spreiding med veggrus. Høymol, hestehov, klistersvineblom, krushøymol og burot bør spesielt få litt merksemd. Viss denne grusen blir brukt på fjellstrekninga, er det berre spørsmål om kva artar som spirer ved slike høgder over havet.

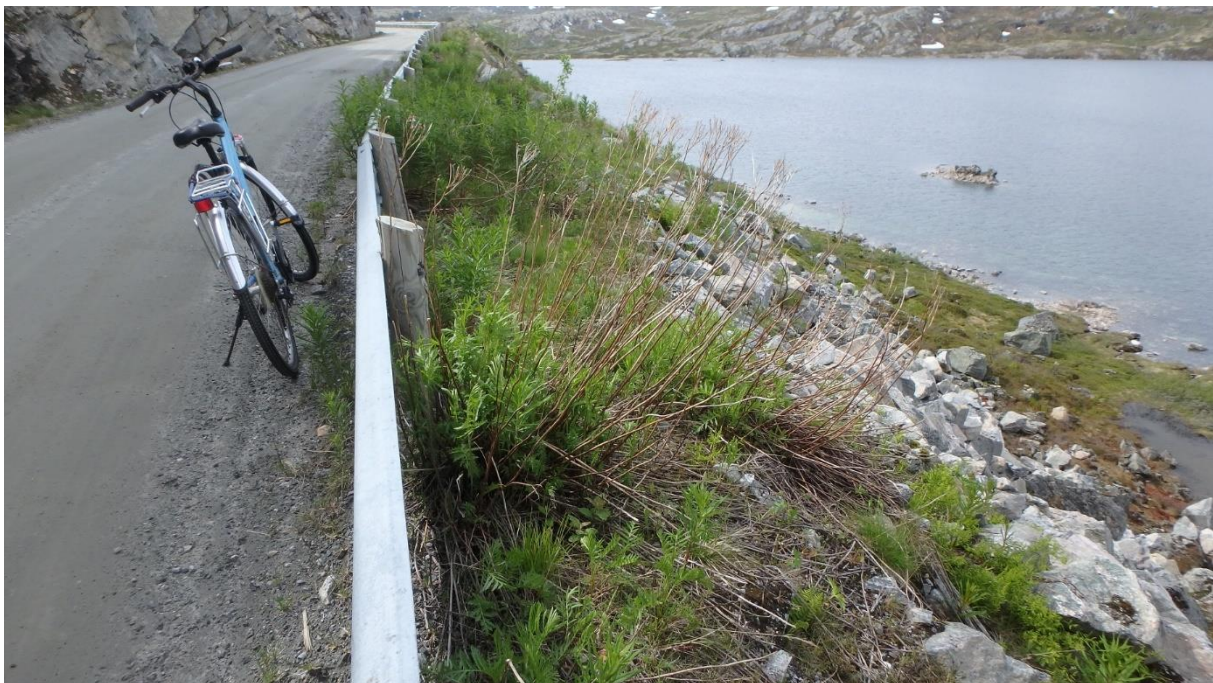
Hestehov og reinfann finst langs vegen i eit visst omfang. Burot er også spreidd på denne måten, har førebels mindre omfang, men kan få større konsekvensar. Elles finn ein ikkje framande artar i særleg omfang langs vegen, ved parkeringsplassar eller møteplassar i fjellet.

Figur 7. Reinfann i vegkanten. Frø som er komen med veggrus er sannsynleg opphav.

For å minske risikoen for å få med framande artar, vil massetak oppe på fjellet vere ei aktuell løysing. Ein må då vurdere inngrepet oppe på fjellet (med restaureringsplan før det blir opna) mot mellom anna risikoen for å få med seg framande artar. På skogstrekninga frå Sunndalsida er det reinfann, burot, hestehov, klistersvineblom og fleire til som har blitt med frå Litjdalen og no delvis har etablert seg langs vegen. Hestehoven kan ikkje stoppast, dei andre kan stoppast om ein bestemmer seg for det og gjer noko med det snarast.

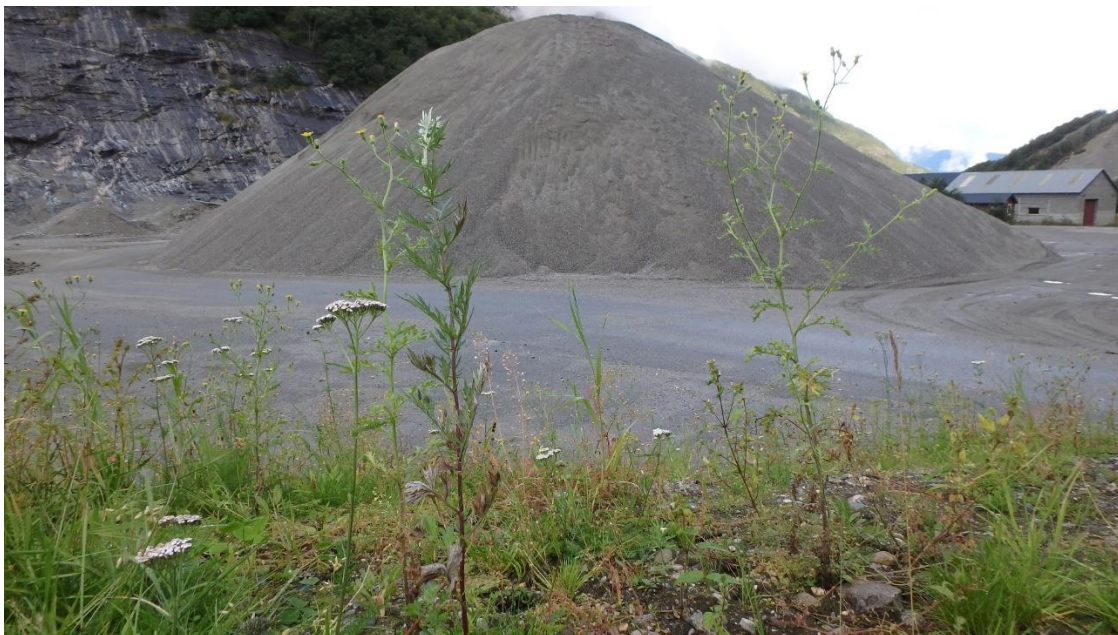
Figur 8. Eit av grustaka i Litjdalen, der veggrusen ligg ferdig. Burot, klistersvineblom og andre står på skjermingsvollen rundt grustaket, og spreier sine frø til grushaugen.

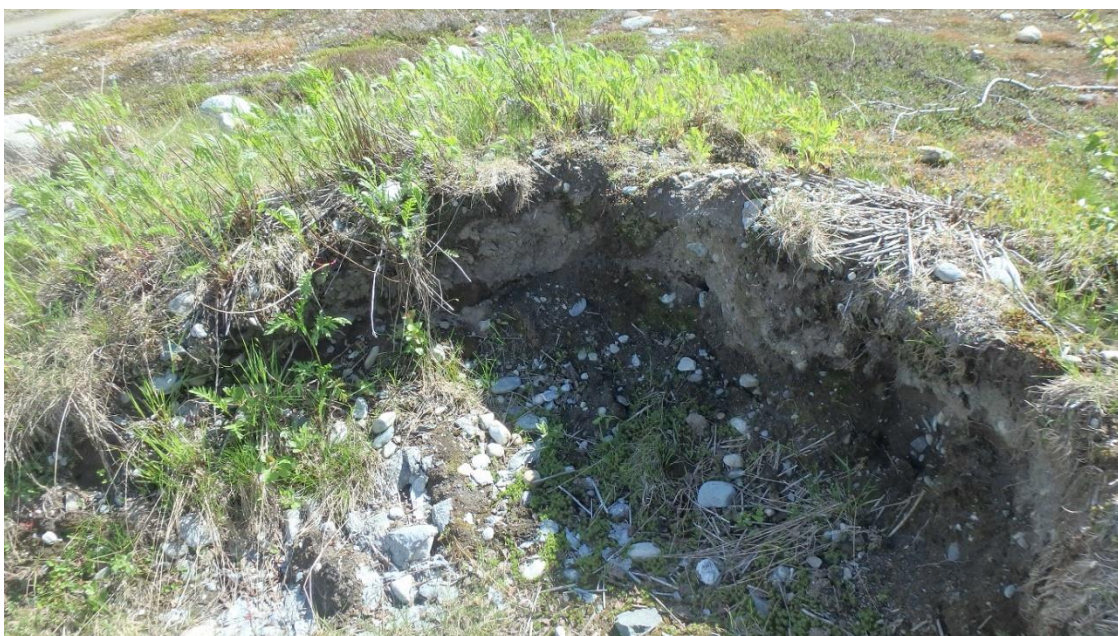
Figur 9. Restar av eit jordlass som nokon har hatt bruk for i samband med hytte. Her veks det no reinfann som blir med i trillebåra saman med jorda.
