Oslo, 4. desember 2017

Slitte plastrør fra oppdrettsnæringen sprer tonnevis med mikroplast.

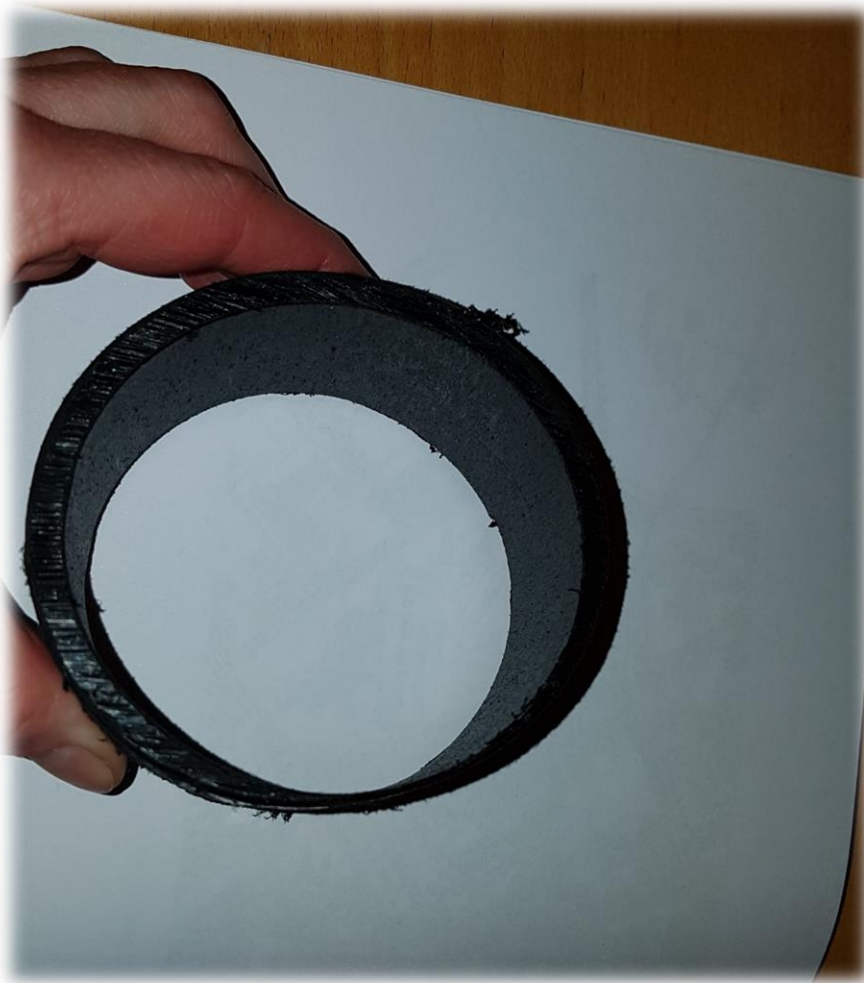
Jensen så at rørene var slitt, noen av dem hadde bare 1 millimeters tykkelse på deler av røret som i utgangspunktet er rundt 7 millimeter tykt. Jensen kappet rørene opp i 2 meters lengder og veide dem. Rørene veide mellom 1320 og 1490 gram per meter. Et ubrukt fôrrør av denne typen veier typisk rundt 1900 gram per meter. Det betyr at mellom 410 og 580 gram plast per meter er blitt slitt bort i løpet av disse rørenes levetid. I snitt var en halv kilo plast blitt slitt bort per meter rør.

Fotoet viser typisk slitasje på et kassert fôrrør fra oppdrettsnæringen.

Naturvernforbundet ber om at det umiddelbart igangsettes en grundig kartlegging av utslipp av mikroplast fra fôrrør i oppdrettsnæringen. Det bør også undersøkes om liknende plastrør fører til utslipp av mikroplast også i andre næringer. Lekkasje fra fôrrør i oppdrettsnæringen må inkluderes i beregningene for hvor mye mikroplast som lekker ut i norske fjord- og havområder, og det må utredes og iverksettes tiltak for å løse problemet. Utslipp av mikroplast som lekker fra fiskeri- og oppdrettsutstyr må komme innunder forurensningsloven og kreve utslippstillatelse.
