Frå Naturvernforbundet i Kvam v/ leiar Klaus Rasmussen

Bekymringsmelding om anleggsrutinar, bruk av massar og andre spørsmål knytt til arbeidet med Skulafossen kraftstasjon

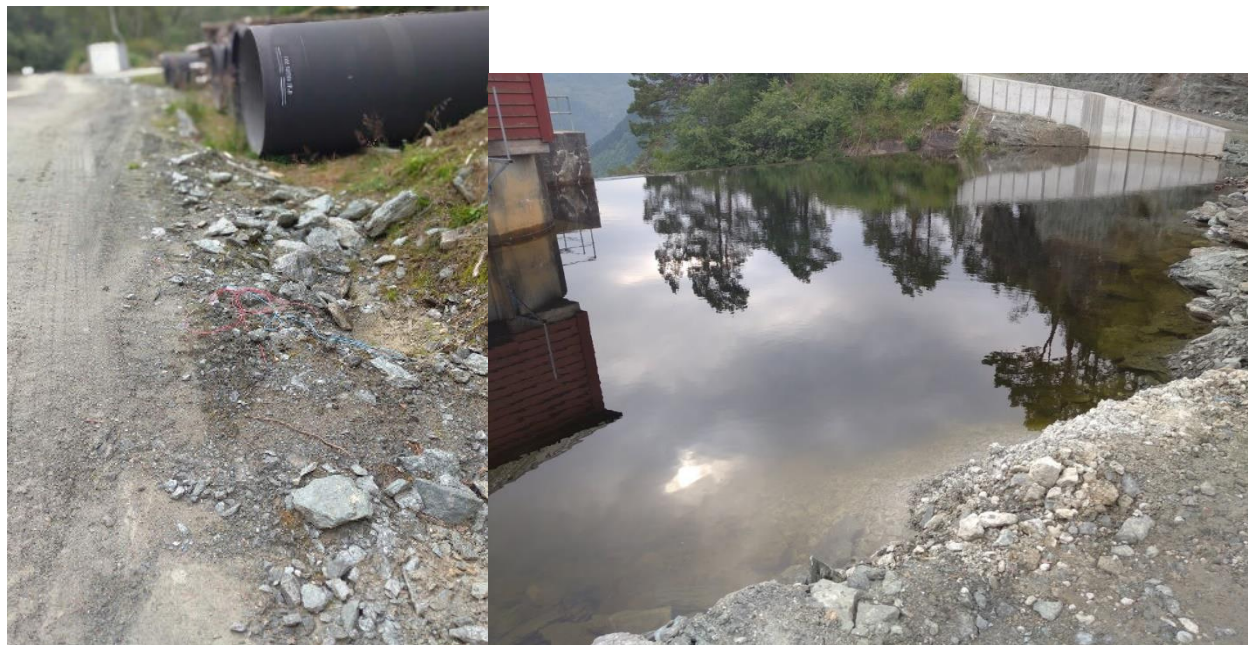
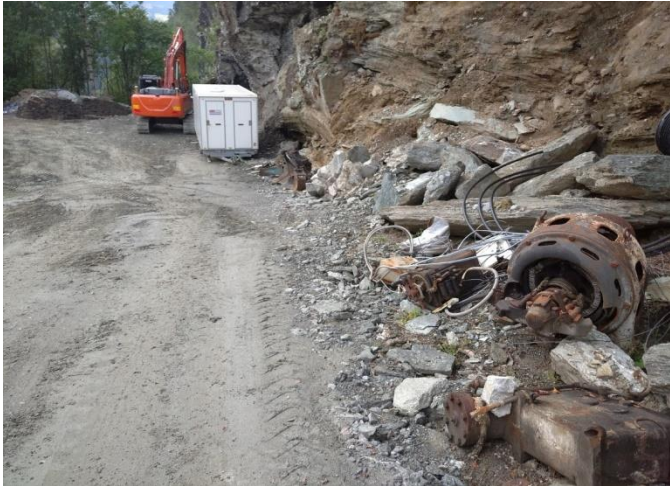
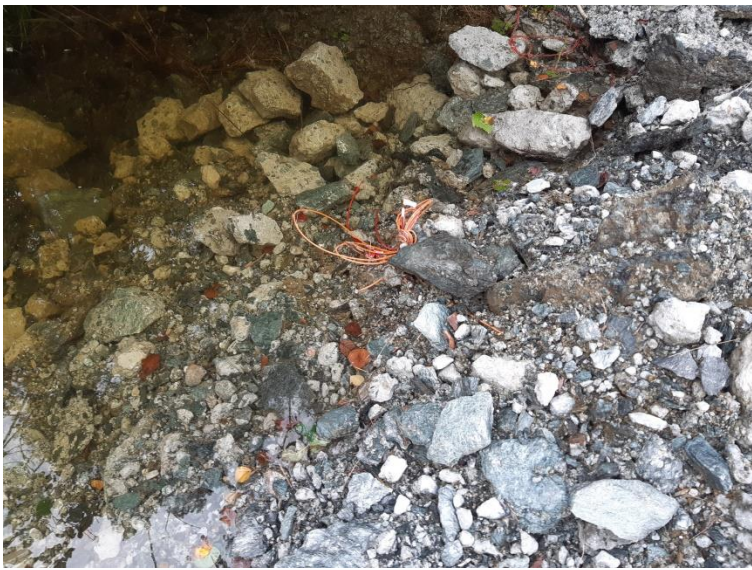
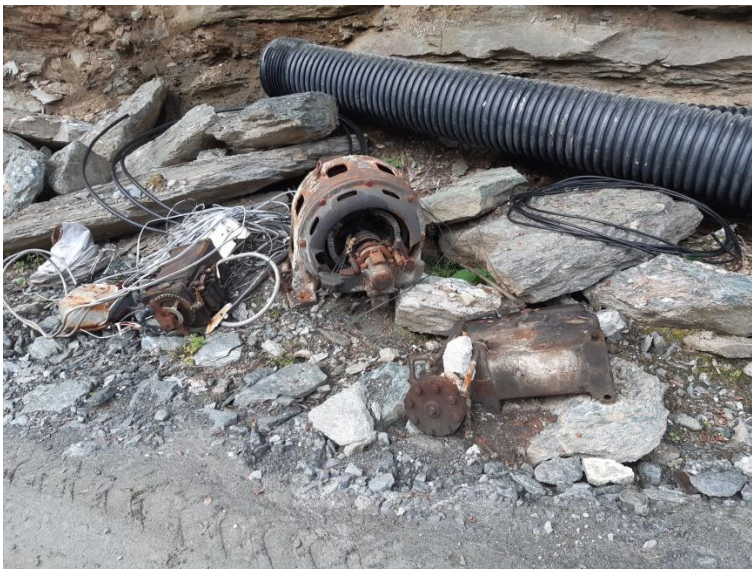
Etter ei overflatisk synfaring er det lett å sjå at det er brukt gammal betong blanda med skoten stein i ei fylling som går over vatnet nokre meter innafor overløpsdemninga. Det er umogeleg å sjå korleis den blandinga av massar er gjort, men me reknar me det vert ei sakte avrenning frå betongen som går rett i elva.

I fyllingane er det mange stader synlege restar av skyteleidning med plast utapå. Det er uråd å vita kor mykje som er inne i fyllingane, men i og med at restane ligg strødd over heile anleggsområdet forventar me at det er same mengde inne i fyllingane.

Leikeins ligg det metall og skrapjern fleire stader i anleggsområdet oppe og nede. Det er sett fram ein avfallskontainer som inneheld både plastkanner og tremateriale. I eit så stort anlegg må det vera krav om kjeldesortering slik at avfallet kan takast vare på etter kvart. Det er både kostbart og tidkrevande og gå gjennom fyllingane og rydda opp i ureininga i ettertid.
