## Naturvernforbundet i Buskerud

Drammen 23.09.20

Hogst av kantsone langs Lierelva.

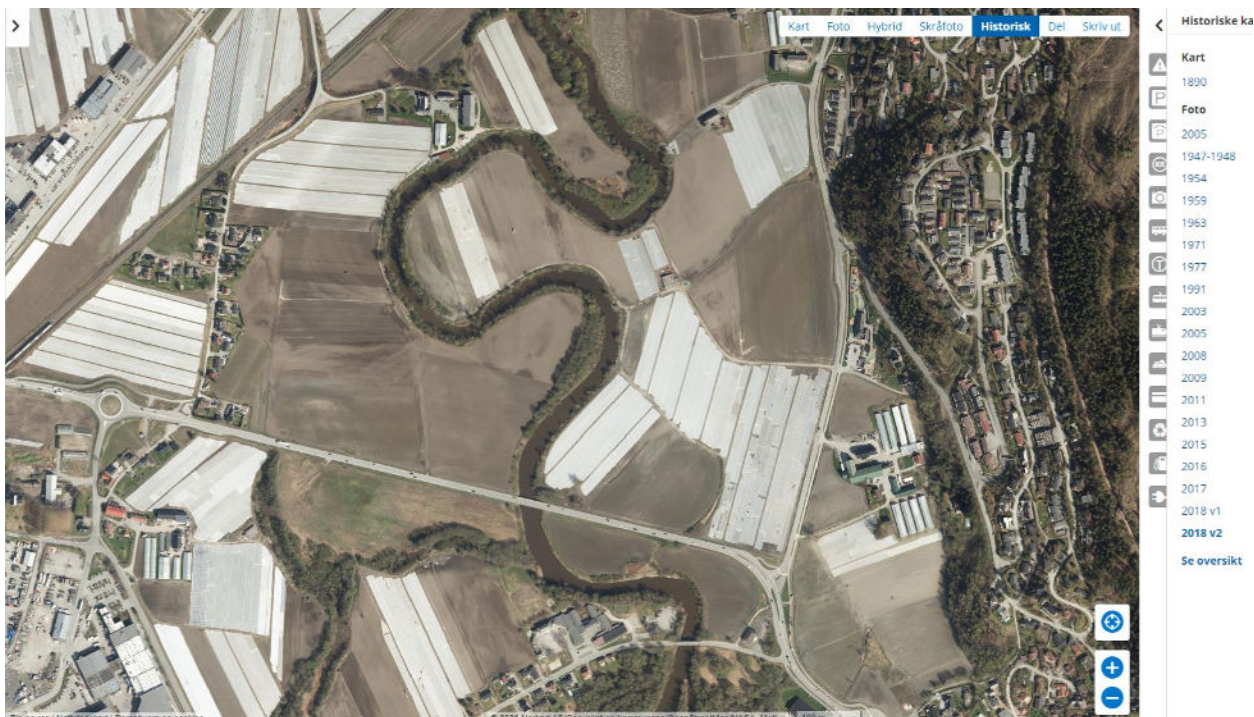
Etter ein tur i Linnesstranda naturreservat blei eg gjort merksam på at det var hogd kantsone langs Lierelva. Flyfoto fra 2018 viser at det fra før var ein kritisk smal kantsone, som derfor var ekstra verdifull. Hogsten omfattar strekningen fra brua ved gullhgaug skole, nederst på foto. Hogsten sluttar der Lierelva svingar sørover på flyfotoet midt på bildet under.

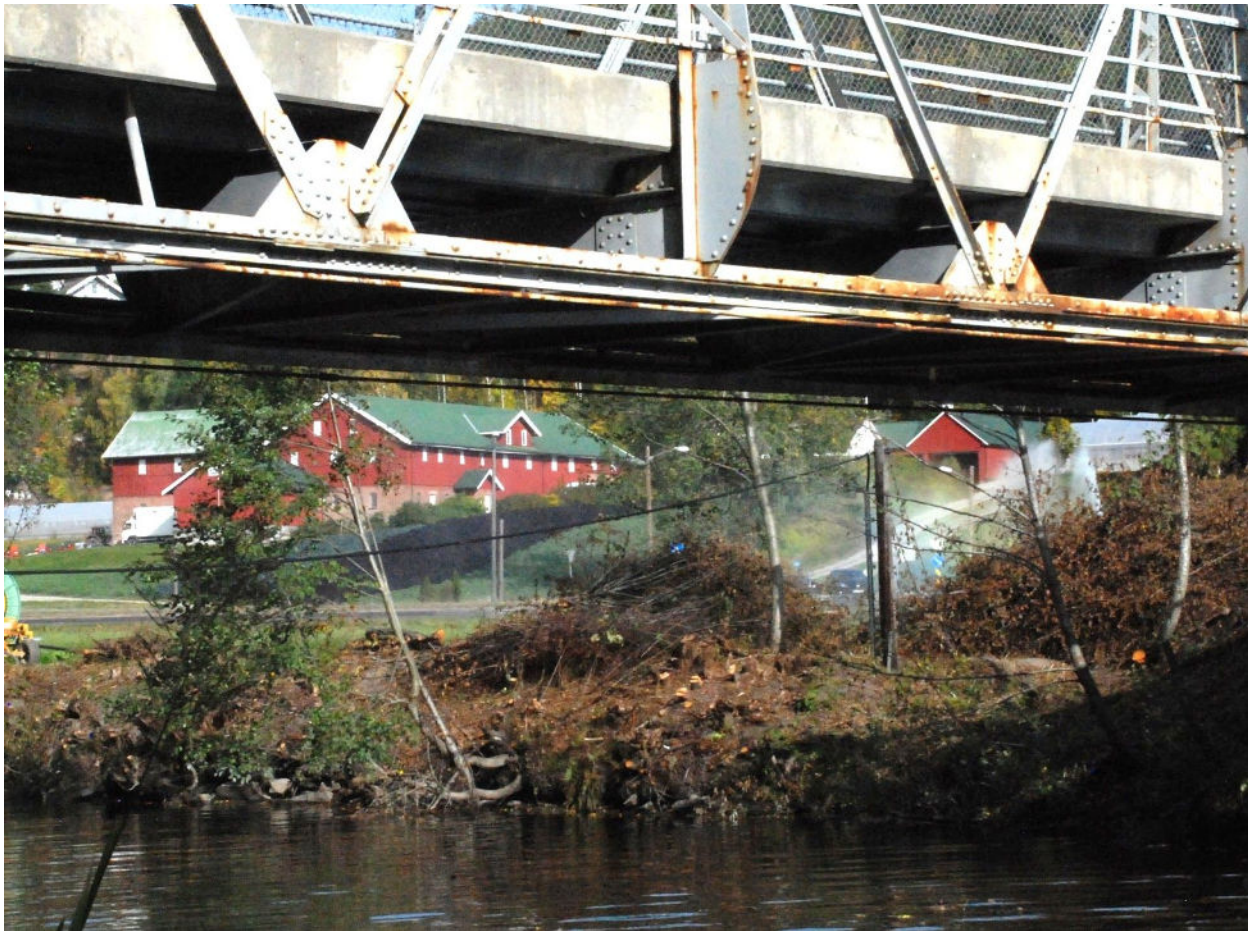
Strekningen hogsten omfattar er minst 800m på austsida av elva,og startar ved Linnestranda naturreservat. Sjøå bilde under.

Det meste av vegetasjonen er fjerna. Bare “symboltre” står igjen.

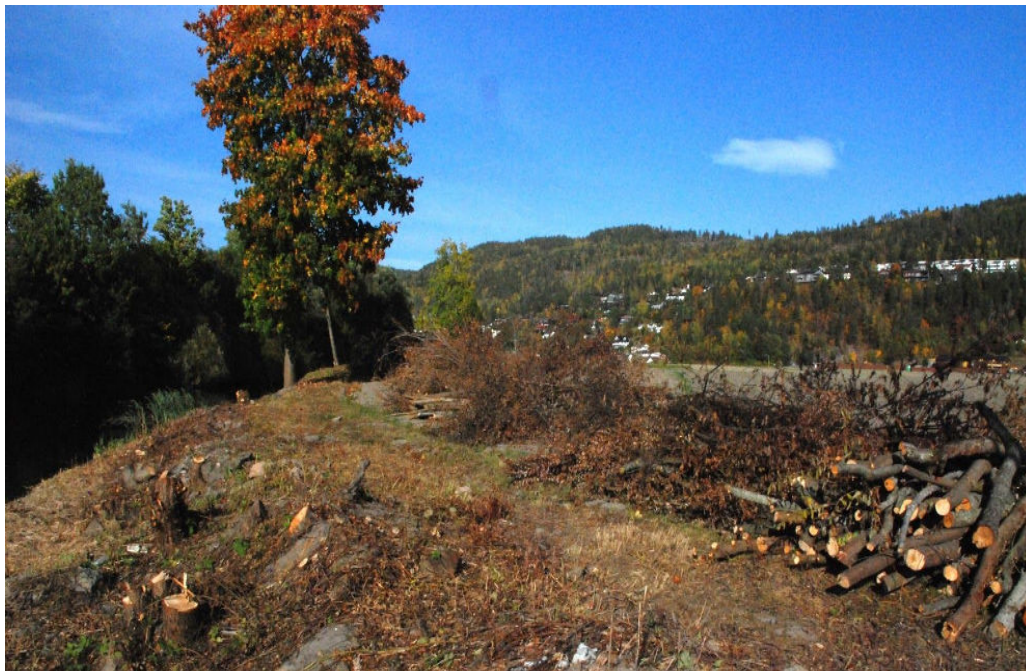
Eitt enkelt tre gir ikkje ei funksjonell kantsone. Dette skal ikkje vera ein park.

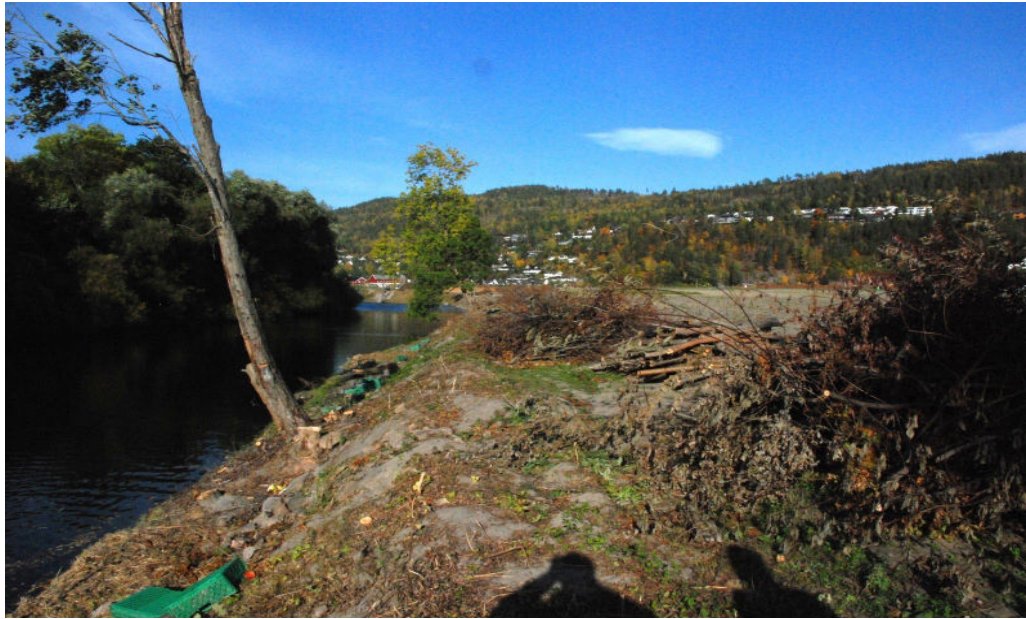
Lange strekningar heil utan vegetasjon. Den ligg på sida.

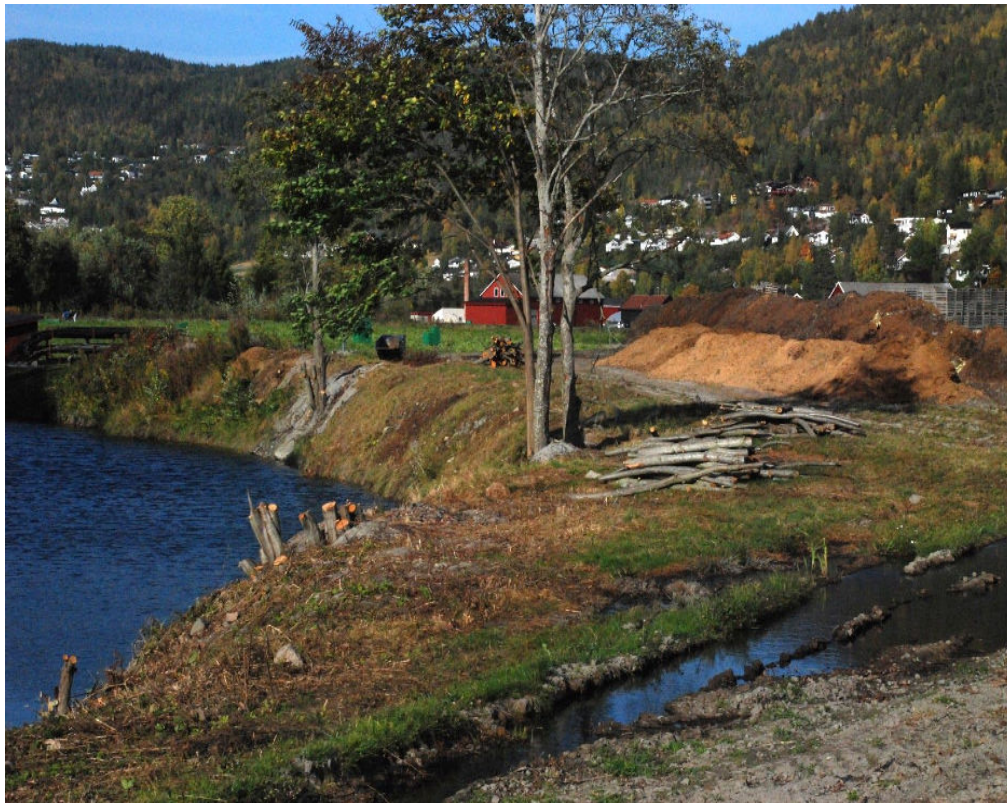
Like ved elvekanten er det lagra flis med hestemøkk. Det er stor fare for avrenning til elva. Vassdammane er fulle av gjødsel.

Me ber Fylkesmannen i Oslo og Viken å vurdere saken og sende den vidare til NVE for vurdering av reaksjonsform. Me ber også Lier kommune å følgje opp forureningsloven, og følgje opp problemet med at grunneigar bruker elvekanten som fyllplass.

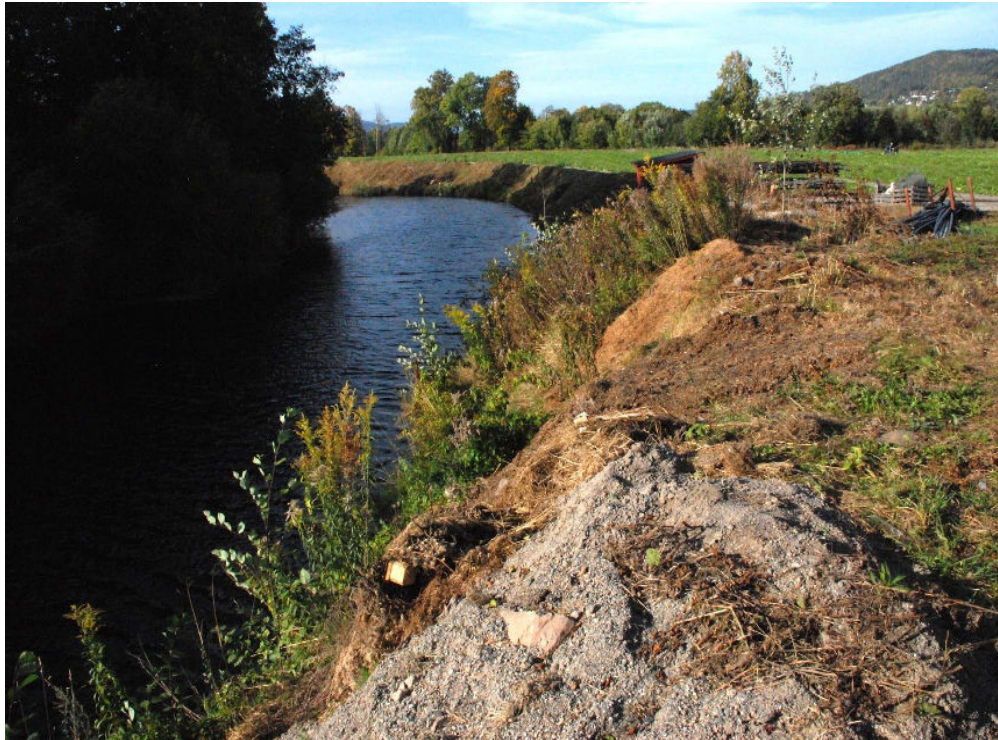
Her er elvekanten brukt som avfallsplass, blant anna for hestemøkk.
