## Spørsmål som gjelder Hamrefjellsvegen, Bergen kommune

#### Bilder av Hamrefjellsvegen

Bildene nedenfor ble tatt av undertegnede under befaring på Hamrefjellsvegen den 8. oktober i år.

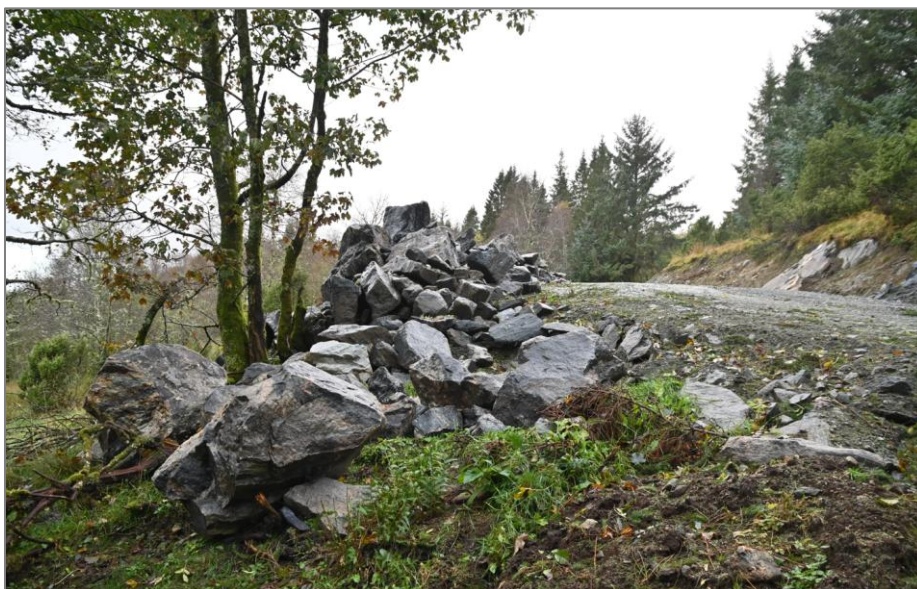
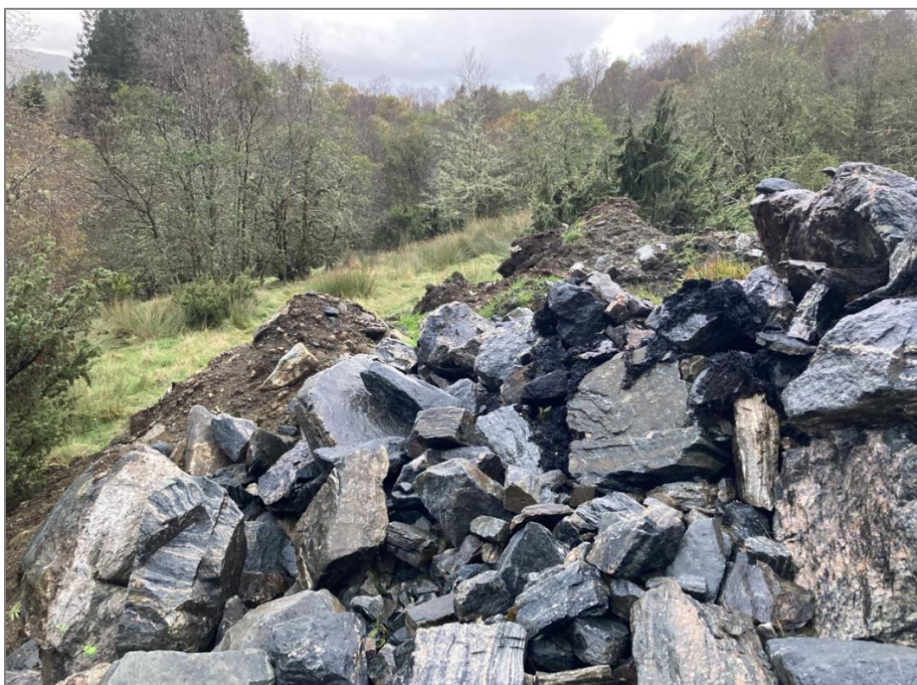
*Bildene viser sprengstein som er dumpet langs Hamrefjellsvegen.*

- Vilkår 3 slår bl.a. fast at veien skal bygges «lett i terrenget», og at det «skal leggjast særskilt vekt på å unngå store fyllingar i skrått sideterreng der dette kan ha negativ verknad på kulturlandskapet». **Vi mener at bildene på side 3 og 4 viser at dette vilkåret ikke er oppfylt.**
- Vilkår 4 sier at «før oppstart skal byggeplanen vera godkjent av Bergen kommune», og videre at byggeplanen bl.a. skal inneholde:
  - Kvalitetssikring av person med geologisk kompetanse (4d).
  - Beskrivelse av tiltak for å hindre avrenning til vassdrag, erosjon og rasfare (4e).

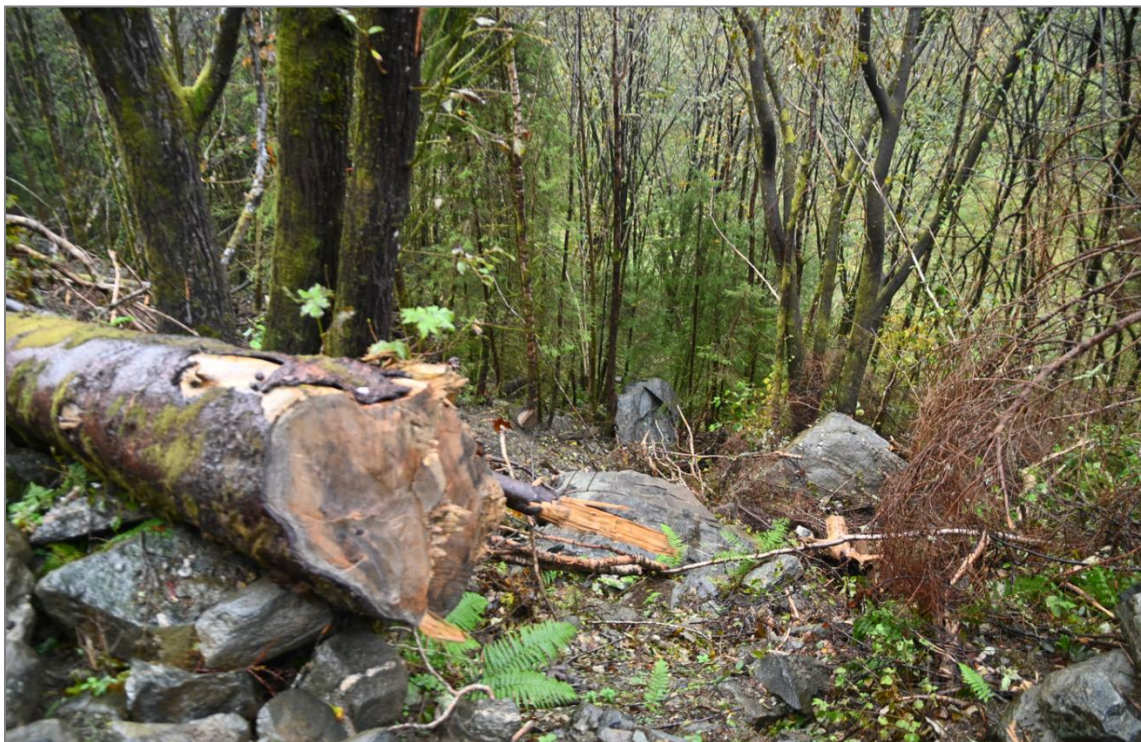
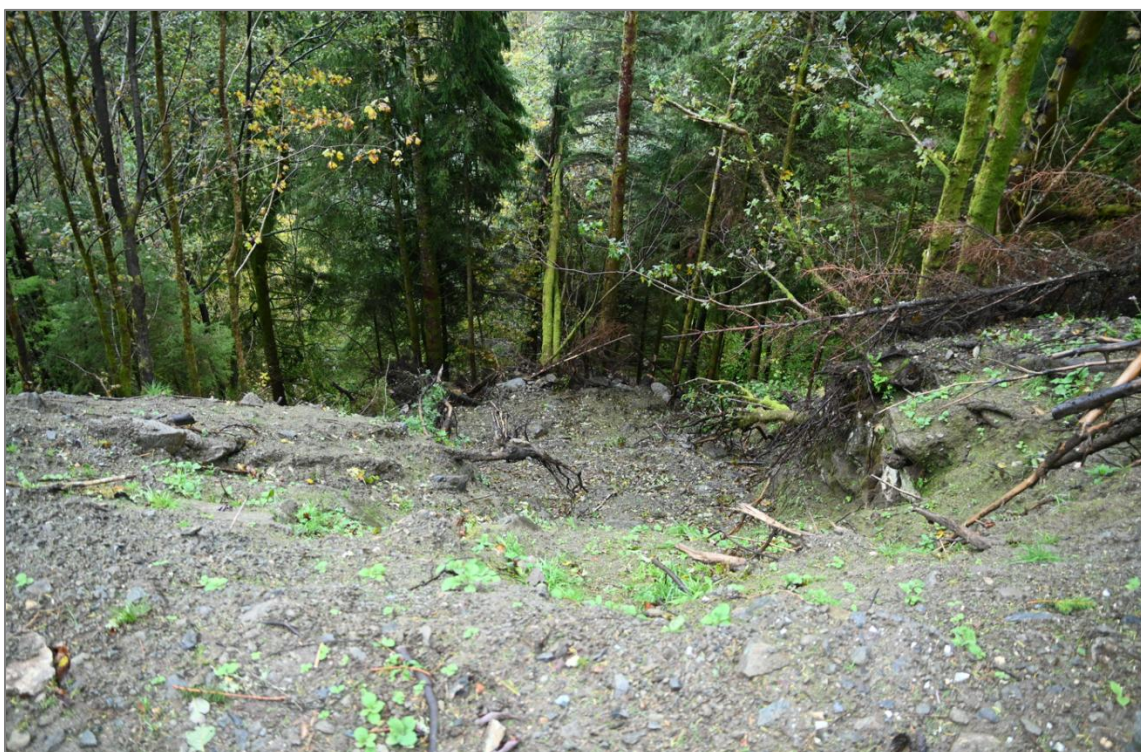
*Øverst ser man store sprengsteiner som har rullet nedover fyllingen til Hamrefjellsvegen. Nederst er en annen del av samme fyllingsområde, der det ser ut til å ha gått et lite ras (!) etter at veien har blitt bygget (midt i bildet).*

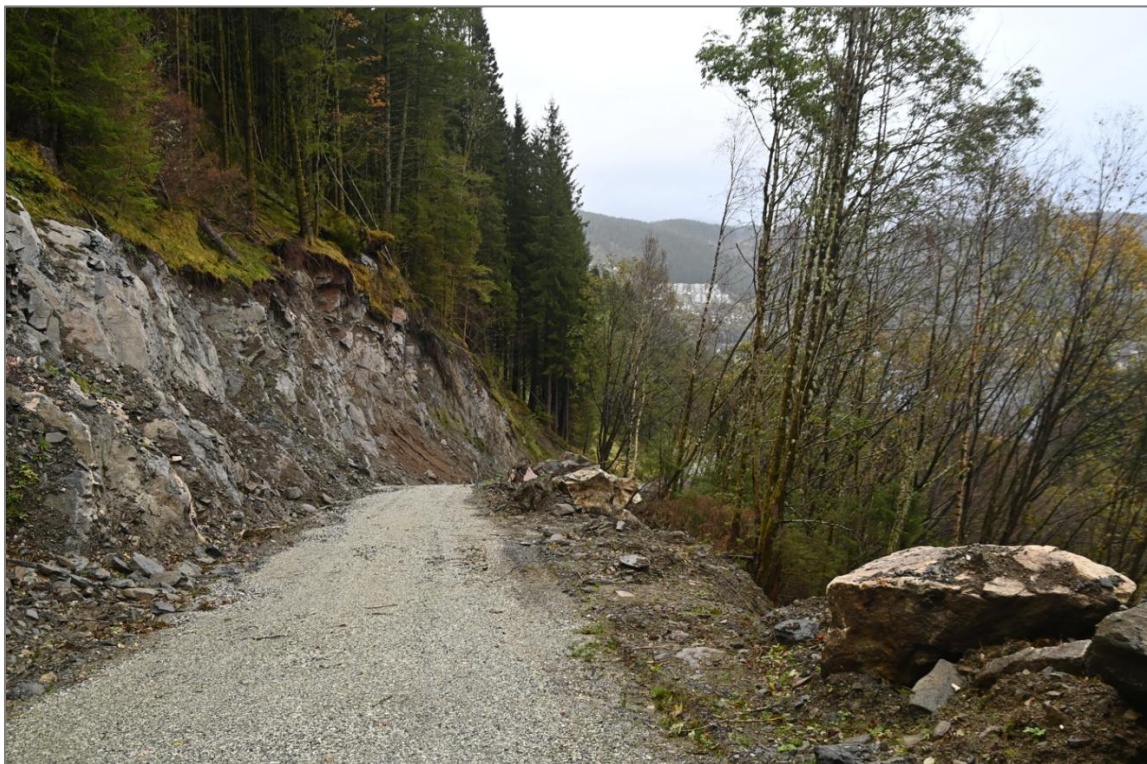
*Skjæring på motsatt side av Hamrefjellsvegen.*

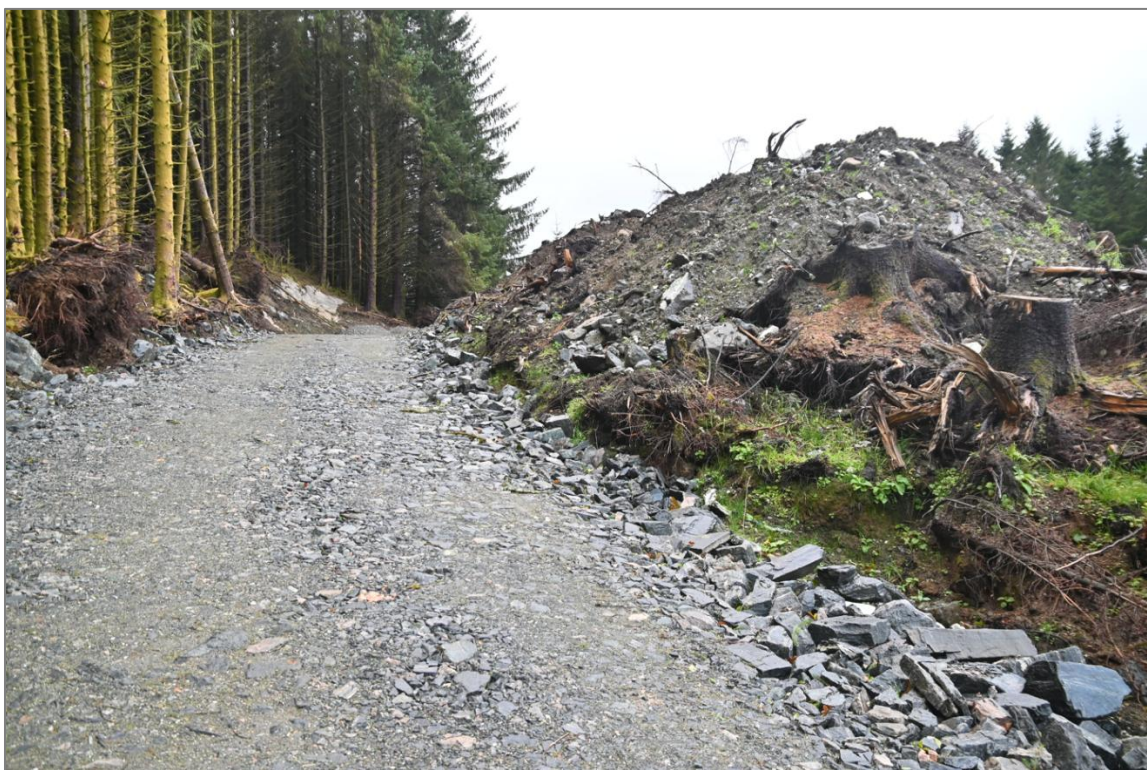
*Ett av flere eksempler på hauger med jord- og steinmasser som ligger langs Hamrefjellsvegen.*

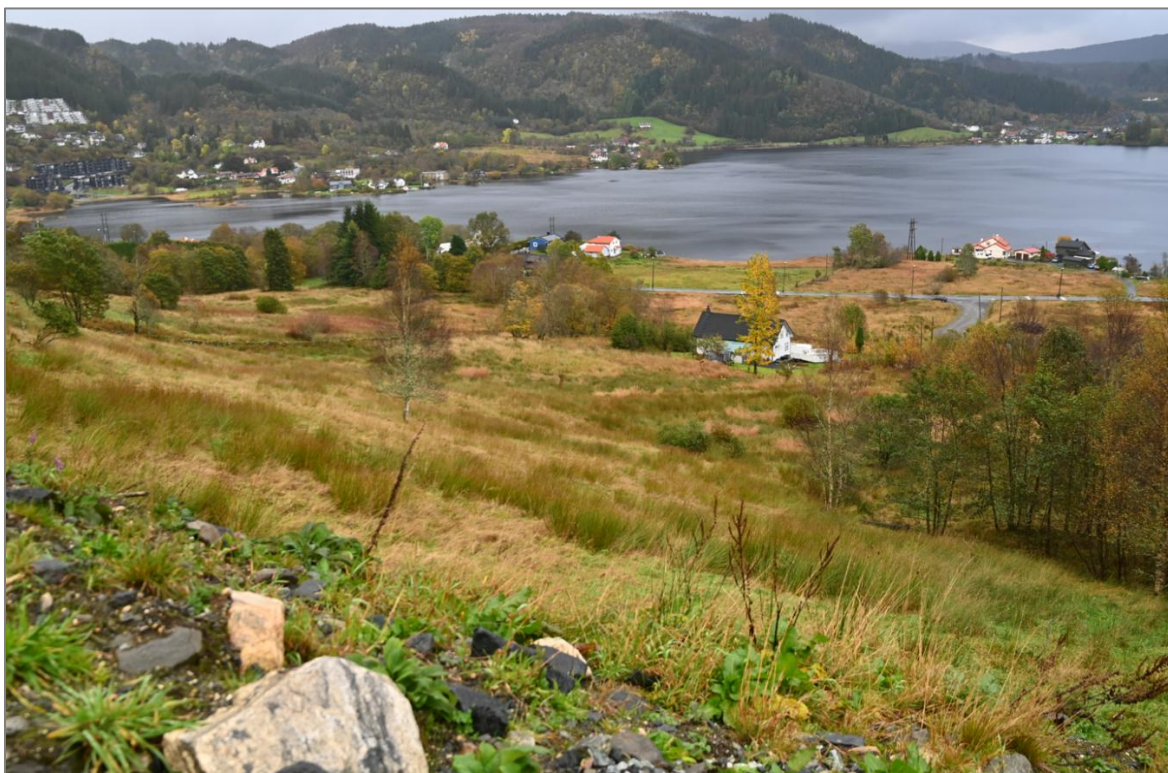
*Slik ser det ut på Hamre nå, etter at skogsbilveien har blitt bygget. Kalandsvatnet i bakgrunnen.*

**Vi finner også grunn til å vise til hvordan jordbruksarealene i det aktuelle området ser ut i dag** (se bilde på side 6), der det nå er store arealer uten landbruksdrift. Det aktuelle tiltaket ble for øvrig først avslått av Bergen kommune i 2019 (deres ref. 2018/30549-8), blant annet med henvisning til § 1-1 i *Forskrift om planlegging og godkjenning av landbruksveier*, som sier følgende (vår utheving):

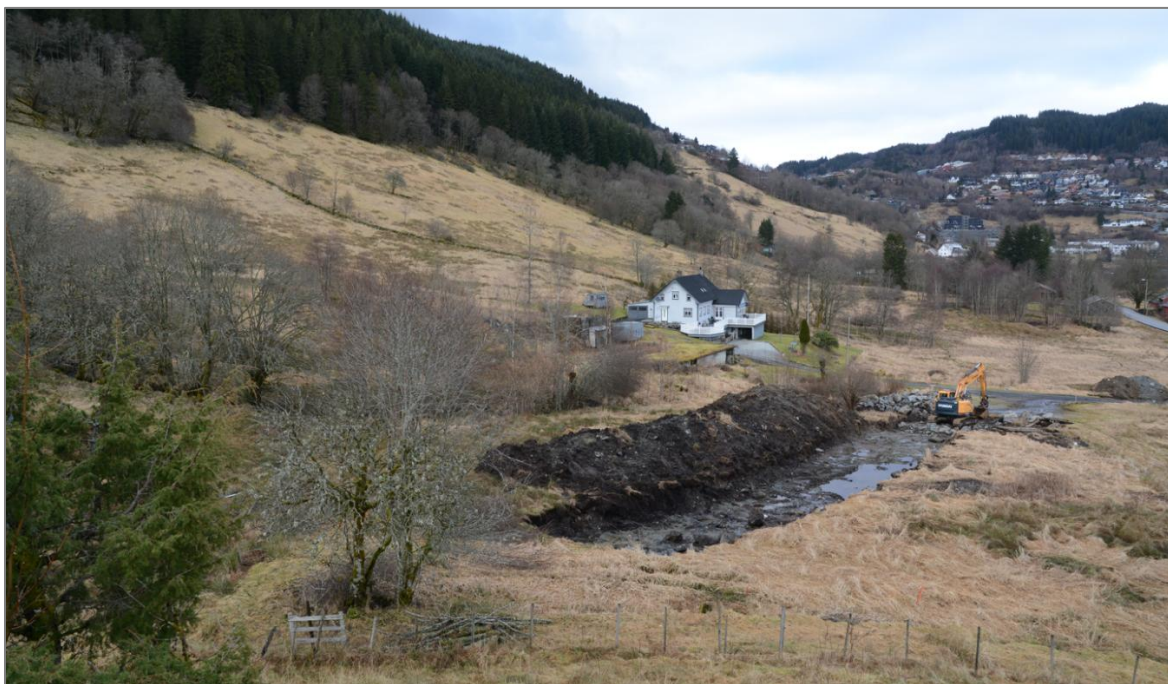
*Slik så det ut på Hamre i februar 2024, da arbeidet med skogsbilveien var i startfasen. Etter vår mening ser skogsbilveien ut til å ha hatt en negativ effekt på landbruksdriften i området.*
