Bekkene i Bærum

Kjell Baalsrud

som ble borte

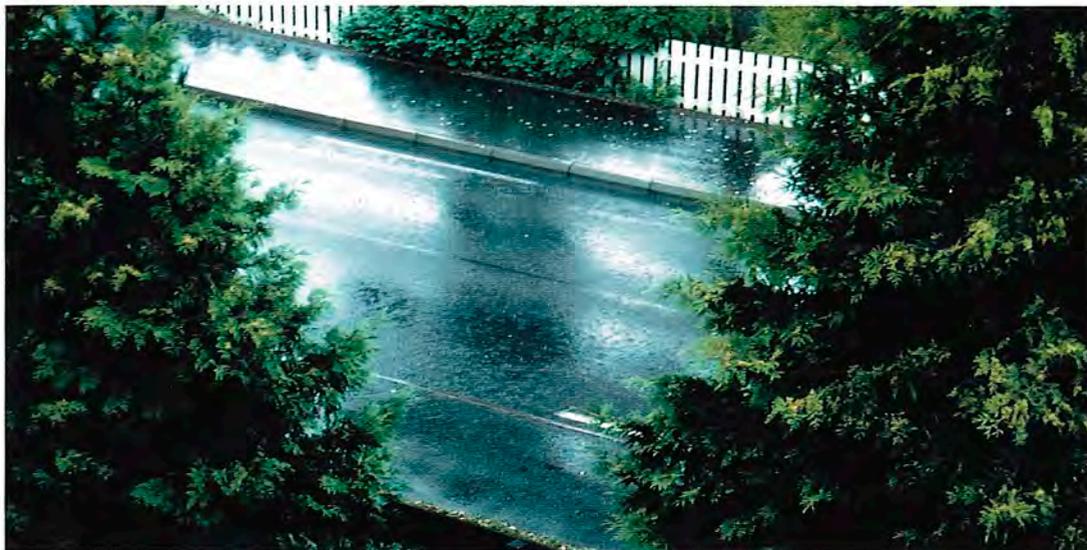
Over. Regnsprut i Høvikveien, 20.8.00
Under en regnbyge vil asfaltveiene fort bli små elver. Vannføringen i avløpssystemene kan øke sterkt på få minutter.

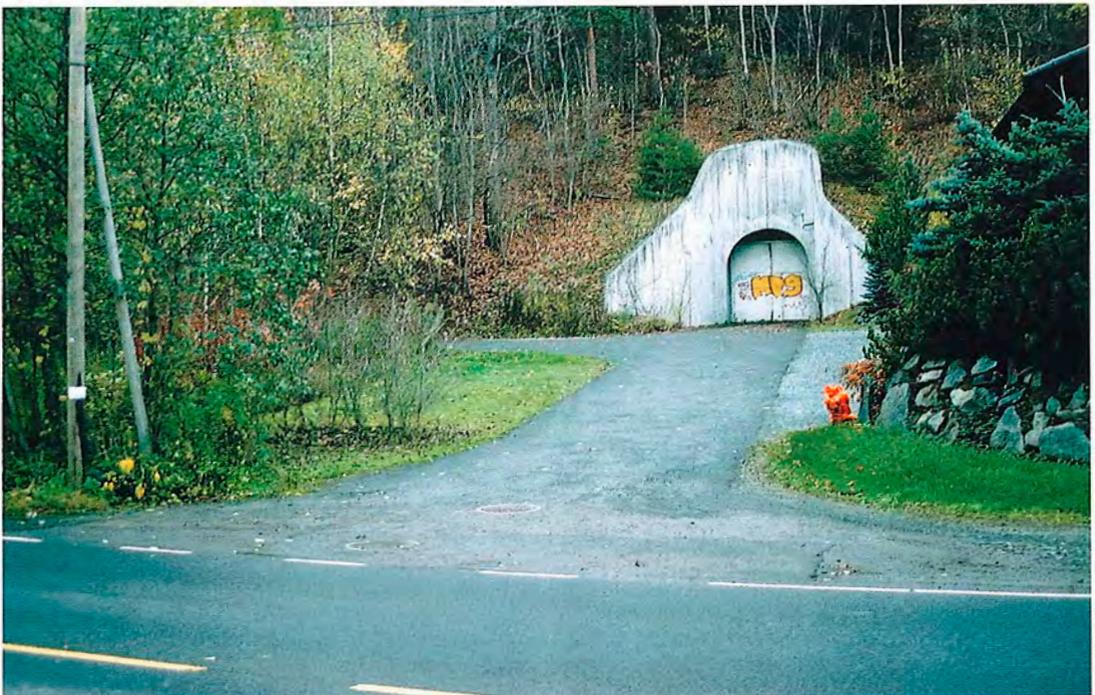
Under. VEAS påslag ved Engervann, 15.10.00

Arbeidet er krevende og må utføres ifølge strenge sikkerhetskrav.

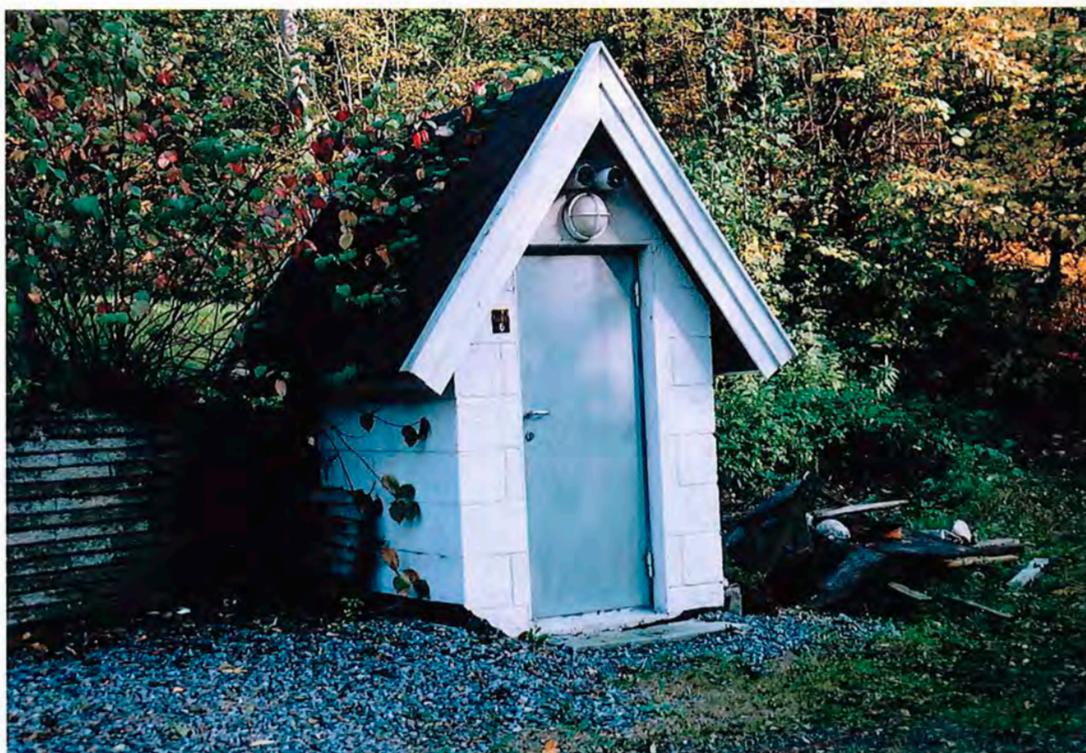
Under. Skallum 7.10.00

Den store avløpstunnelen til VEAS går under byggesonen i Bærum. Det er ialt 14 påslippssteder i Bærum hvor spillvannet blir målt og renner ned, eventuelt pumpes opp, til tunnelen. Dette lille huset står rett over tunnelen og markerer et påslippssted.

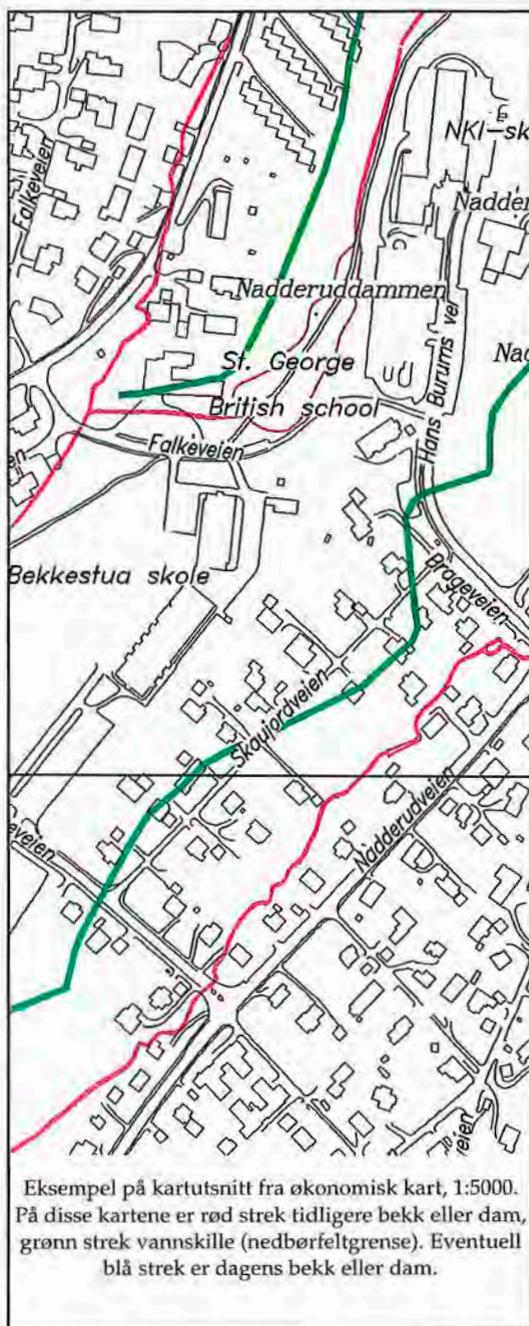
Eksempel på kartutsnitt fra økonomisk kart, 1:5000. På disse kartene er rød strek tidligere bekk eller dam, grønn strek vannskille (nedbørfeltgrense). Eventuell blå strek er dagens bekk eller dam.
