## **FRÅSEGN TIL SØKNAD OM SKOGBILVEG – TRØAVEGEN – GNR 95 BNR 1**

Dykkar ref. 25/01138

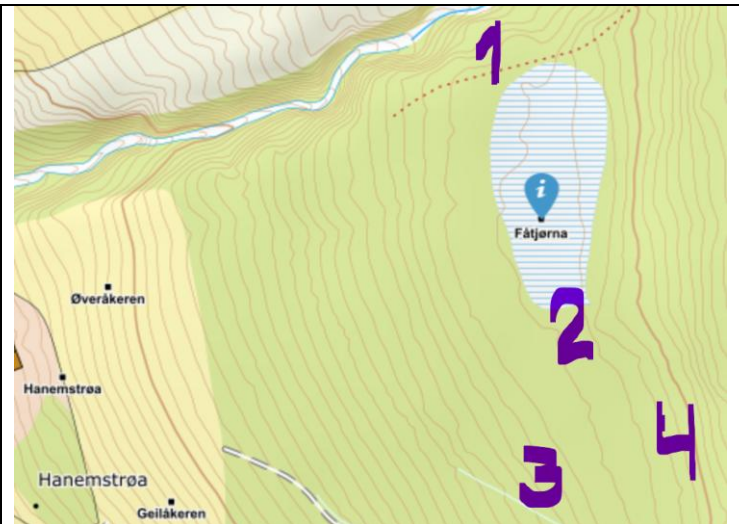
1. Nordleg blauthol
2. Sørleg blauthol
3. Grøft som kjem nedover eksisterande traktorvegtrase og går vidare mot Trøelva
4. Endepunkt ny veg som truleg ikkje vil påverka myra/Fåtjørna

Påverking av myra kan ein unngå ved å justere vegtraseen slik at ein held seg utanom. Viss ein kortar ned lengda på vegstrekninga mot nord, vil ein kunne unngå myra heilt, utan at det har så mykje å seie for tilkomsten til skogen.

Det må setjast vilkår når det gjeld vassføring, slik at ein ikkje får meir vatn som skal ut i Trøelva, men sørge for at det spreier seg meir diffust til terrenget. Noverande grøft mot Trøelva må stengast ved sørenden av myra.

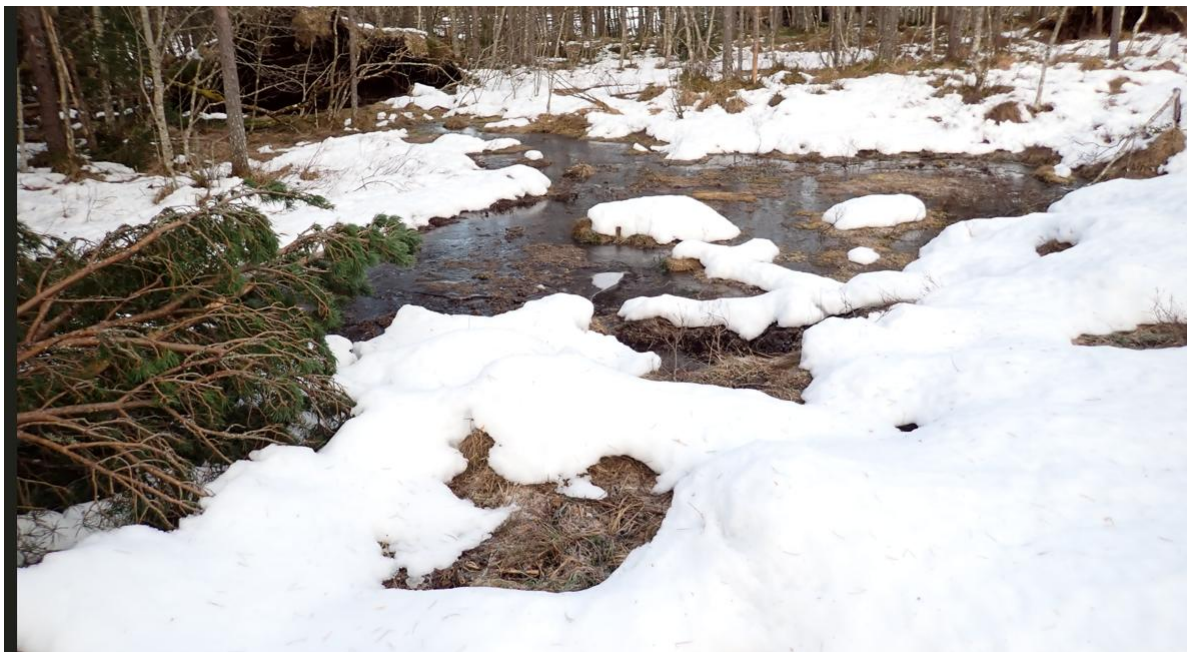
På stadnamnskartet har myra namn Fåtjørna. Namnet vitnar om at det tidlegare har vore vatn nok til å kunne legge lin i bløyt, heilt dekt med stillestående vatn nokre veker i prosessen med å få fram fiber til veving. Prosessen heiter fåing av lin/røyting av lin. Det er eigna blauthol både i nordvest og i sør av det som er merka som myr på det topografiske kartet.

Blauthol truleg eigna for «fåing av lin» i nordvestenden av myra. (Alle foto: Øystein Folden, 7.12.2025.)

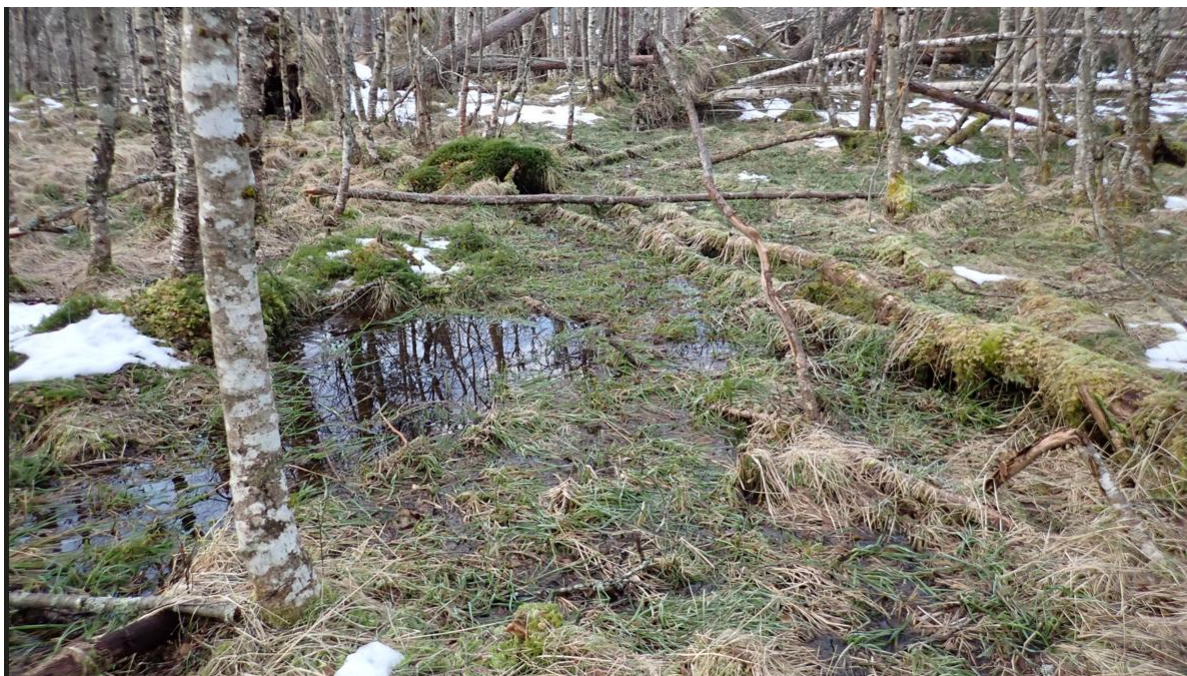
Blauthol truleg eigna for «fåing av lin» i sørenden av myra.

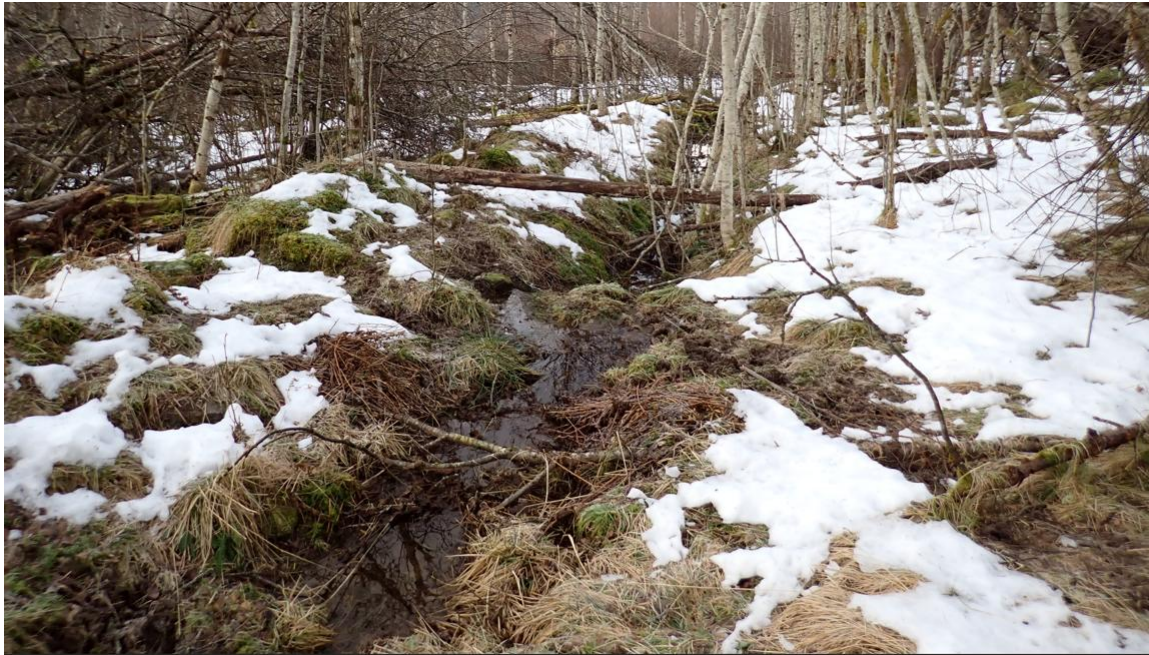
I sørvestkanten av myra kunne det sjå ut som det har vore tatt torv for lenge sidan. Langs vestsida av myra er det elles ei stor grøft som ender i Trøelva rett på oppsida av dyrkamarka. Det er også grøfta i nordenden mot Trøelva.

Grøfta som går på vestsida av myra. Biletet er tatt frå sørvest for myra og i retning Trøelva.

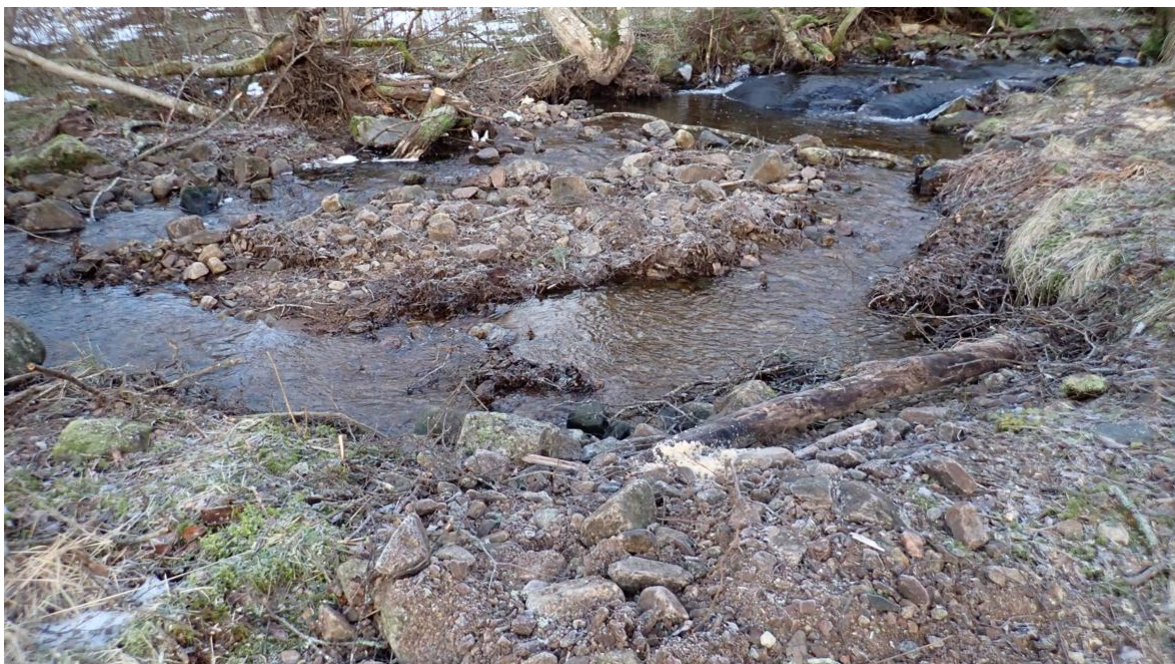
På nedsida av fylkesvegen slakar Trøelva litt av, noko som fører til at grus og stein blir liggande igjen i elva. Vidare nedover blir det endå litt slakare og sand og grus blir liggande igjen. Elva må reinskast for sand, grus og stein kanskje så ofte som kvart tiande år på denne nedre strekninga for å unngå stor skade på dyrkajorda ned mot Hanemsvatnet.

Ein høl i Trøelva eit stykke ned for fylkesvegen, der det legg seg sand, grus og stein i dei største flaumane.

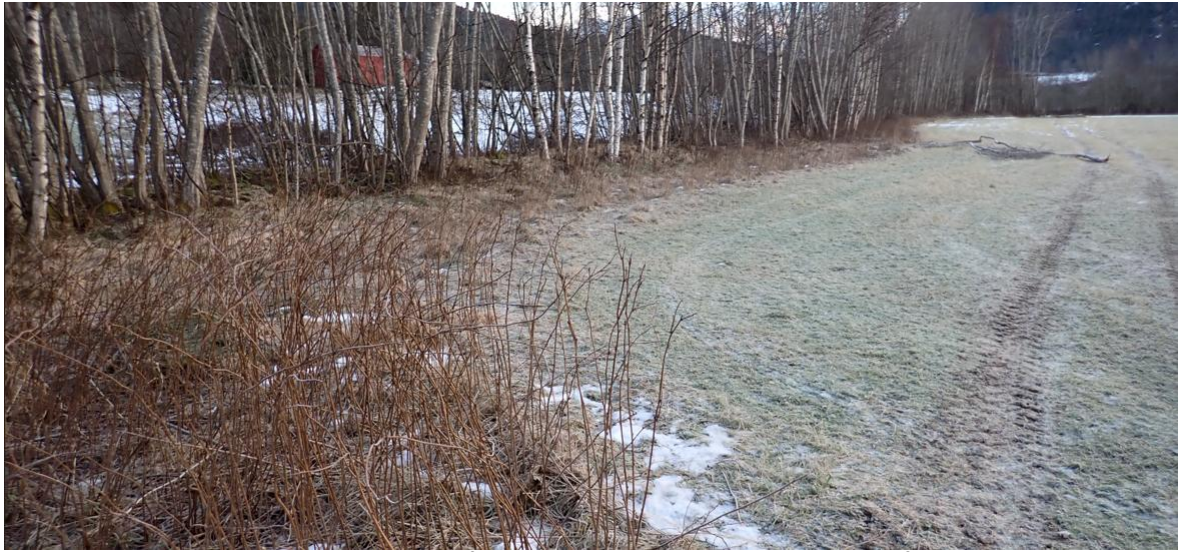
Nedre del av elva der elvelaufet går omtrent like høgt som enga på nedsida.
